# Wpływ warunków geotechnicznych na stan budowli zabytkowych na przykładzie kościoła Św. Jadwigi w Dobroszowie

Andrzej Batog, Maciej Hawrysz

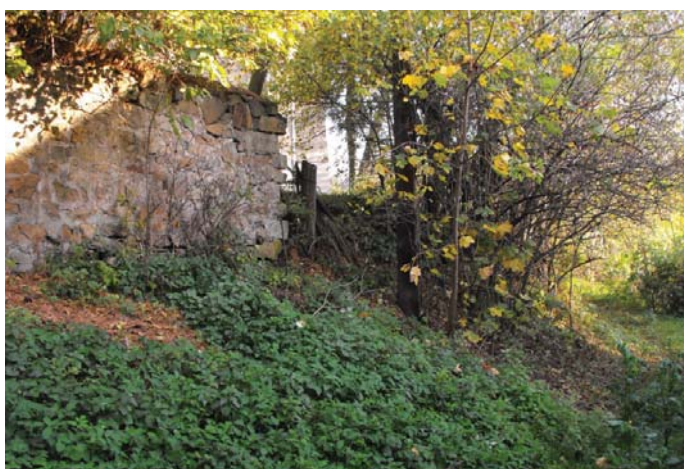
3. Fragment kamiennego muru oporowego oraz zbocza z niestateczną skarpą wzdłuż lokalnej drogi

Od strony południowej wzniesienia został wybudowany kamienny mur oporowy. Jego przeznaczeniem było zabezpieczenie stateczności skarpy wzdłuż drogi dojazdowej do położonej dalej posesji. Konstrukcja oporowa mogłaby znacznie ograniczyć dalsze deformacje podłoża gruntowego oraz związane z nimi nierównomierne osiadania obiektu. W chwili obecnej stan techniczny konstrukcji oporowej znajdującej się od strony południowej jest na tyle zły, że nie spełnia ona swoich pierwotnych funkcji – fotografia 3. Część skarpy od strony południowo-zachodniej nie posiada żadnego wzmocnienia. Dalej zachował się fragment murowanego, kamiennego muru oporowego o grubości 60 cm.

W celu zabezpieczenia budowli przed ruchami osuwiskowymi proponuje się wykonanie konstrukcji oporowej z koszy siatkowo kamiennych, zgodnie z kon-

cepcją podaną na rysunku 8. Taki rodzaj muru oporowego byłby w analizowanym przypadku najmniej inwazyjny, biorąc pod uwagę zabytkowy charakter obiektu można ją łatwo dopasować do otoczenia pod względem estetycznym i architektonicznym. Ważną zaletą ścian oporowych wykonanych z koszy siatkowo-kamiennych jest samoczynne odwadnianie budowli, nie powodują one retencji wody. Nie występuje więc konieczność zastosowania dodatkowego odwodnienia konstrukcji. Ponadto elastyczność takich ścian oporowych zapewnia odporność na uszkodzenia pod wpływem osiadań i odkształceń. Proponowane rozwiązanie konstrukcji oporowej przedstawiono na rysunku 8. Sprawdzenie globalnego warunku stateczności konstrukcji oraz podłoża przeprowadzono za pomocą metody Szachunianca [2], jednej z wersji metody dużych brył dla zdeterminowanej powierzchni poślizgu. Schemat obliczeniowy przedstawiono na rysunku 9. Obliczenia stateczności wykonano zgodnie z podejściem obliczeniowym PO 3 zawartym w Eurokodzie 7 [5]. Wartość wskaźnika stateczności FOS, rozumianego jako stosunek wartości obliczeniowej efektu oddziaływań destabilizujących zbcz do wartości obliczeniowej oporu gruntu przed utratą sta-

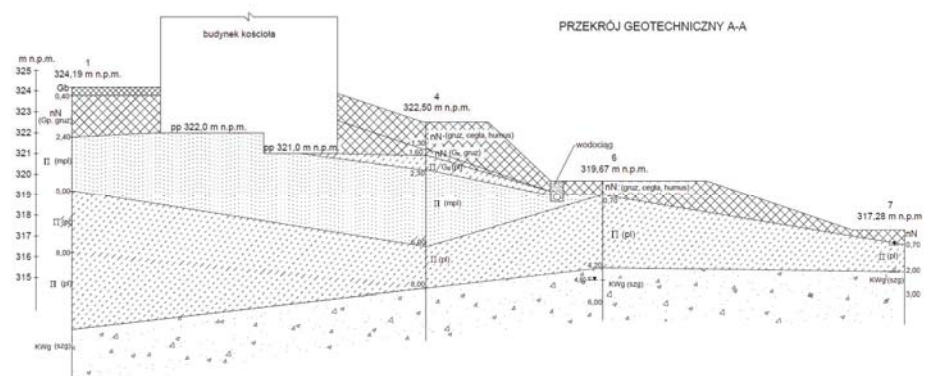
4. Przekrój geotechniczny przedstawiający warunki posadowienia kościoła

pyłów zalega warstwa nośna w postaci zwietrzeliny, której uziarnienie odpowiada mieszaninie piasku i fragmentów skały oraz gliny (sagrCo/clgrCo). Przekrój geotechniczny przedstawiający warunki geotechniczne posadowienia kościoła przedstawiono na rysunku 4.

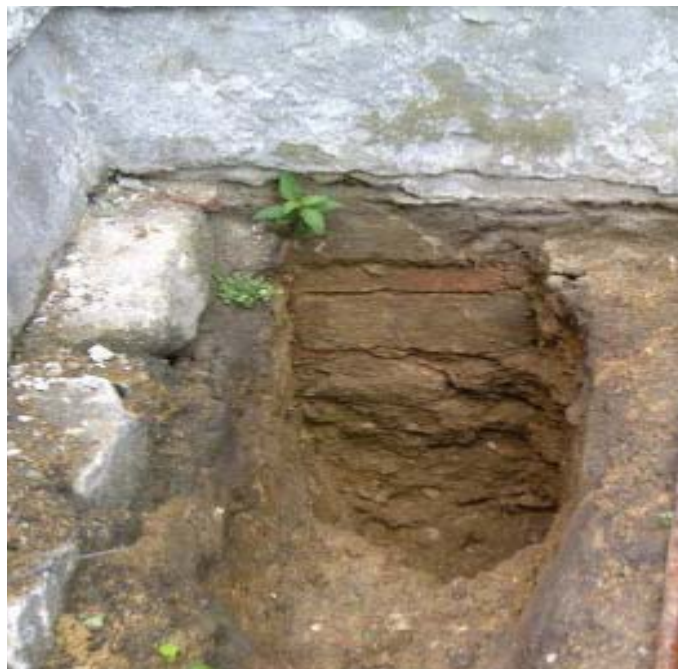
Konstrukcja fundamentów jest charakterystyczna dla kościołów budowanych w XVIII w. [3], są one murowane z kamienia i cegły - fotografia 5. Fundamenty stanowią przedłużenie ściany nośnej budynku.

5. Odkrywką fundamentów

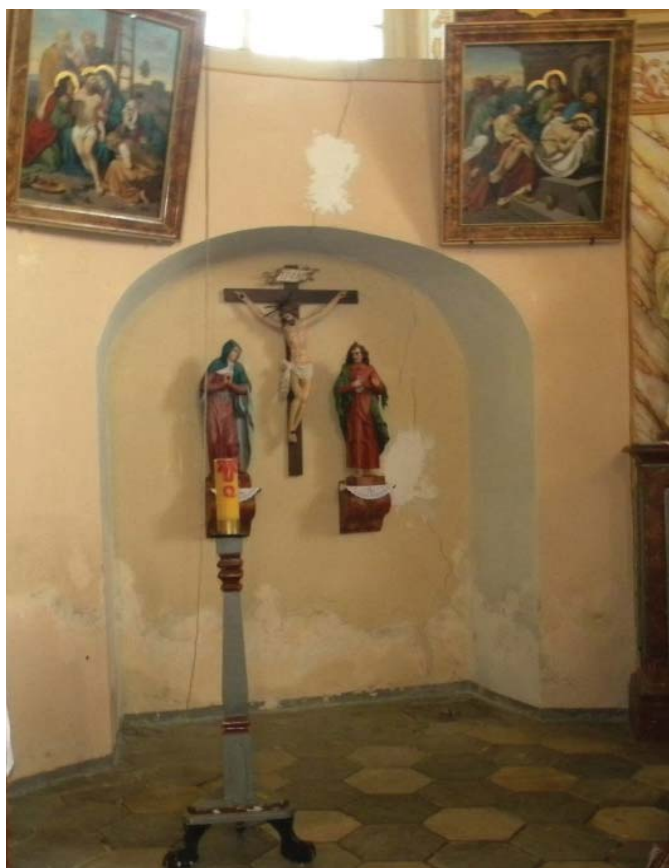
Według karty technicznej obiektu, w latach 1939, 1945 oraz 1959 oceniono stan zachowania budowli oceniono jako dobry. Natomiast w chwili obecnej występują uszkodzenia ścian w postaci licznych spękań. Pęknięcia ścian, na całej ich wysokości można zaobserwować po obu stronach prezbiterium, a także na ścianach bocznych budynku. Miejsca pęknięć konstrukcji uzależnione są od kierunku spływu wód przypowierzchniowych a także wód opadowych. Półkolista ściana od strony

prezbiterium jest elementem, który uległ największym uszkodzeniom. Ten element konstrukcji usytuowany został od strony niezabezpieczonej skarpy, co wskazuje powiązanie z postępem degradacji obiektu. Rozluźnianie ośrodka gruntowego spowodowane istnieniem niezabezpieczonej skarpy najprawdopodobniej przyczynia się do powstania uszkodzeń budowli.

Występujące rozluźnienie podłoża gruntowego w sąsiedztwie ścian fundamentowych budowli jest spowodowane rozwijającym się procesem osuwiskowym oraz niekorzystnymi skutkami infiltracji wód opadowych i roztopowych, dopływających z wyższych partii wzniesienia, które inicjują sufozję gruntach przepuszczalnych. Zjawiska te należy uznać za główną przyczynę powstania uszkodzeń murów, przedstawionych na fotografii 6.

6. Pionowe pęknięcia i zarysowania widoczne na ścianie od strony prezbiterium

Prowadzi to do pogłębiania się istniejących i powstania nowych uszkodzeń. Widoczne są pionowe rysy powstałe na całej wysokości ścian po dwóch stronach. Ponadto widocznym efektem braku skutecznego odprowadzenia wód z połaci dachowej jest postępujące zawilgocenie murów budowli, co jest widoczne na fot. 6.

- kluczowe znaczenie w analizowanym przypadku ma ujęcie i odprowadzenie wód opadowych dopływających z wyżej położonych obszarów, co będzie możliwe poprzez wykonanie drenażu opaskowego wokół budynku. Kościół posadowiony został na gruntach pylastych (lessowych), które charakteryzują się znacznym pogorszeniem parametrów mechanicznych podczas kontaktu z wodą;
- równie istotnym zadaniem jest wzmocnienie posadowienia obiektu. Biorąc pod uwagę niekorzystne warunki gruntowe, a także uszkodzenia konstrukcji budynku w postaci licznych spękań na powierzchni ścian, wskazane jest wykonanie wzmocnienia podłoża pod fundamentem budowli;
- w dalszej kolejności należy powstrzymać rozwój procesu osuwiskowego na skarpie znajdującej się od strony południowej obiektu. Możliwe jest to poprzez wykonanie odpowiedniej konstrukcji oporowej.

Zabezpieczenie obiektu przed infiltracją wód powierzchniowych w podłoże powinno zostać wykonane w pierwszej kolejności. Pozwoli to na wyeliminowanie bezpośredniej przyczyny postępu deformacji podłoża konstrukcji obiektu zabytkowego. Wody roztopowe i opadowe z terenu wyżej położonego, powinny zostać ujęte za pomocą drenów oraz odprowadzone do pobliskiego potoku. Zalecane jest wykonanie systemu odwodnienia terenu, w tym drenażu opaskowego, w celu trwałego obniżenia poziomu wód gruntowych. Ponadto zalecane jest ułożenie korytek ściekowych o minimalnej długości 1,2 m, które zapewnią odprowadzenie wód deszczowych na odległość znajdującą się w zasięgu projektowanego drenażu opaskowego. Wody opadowe zostaną przejęte przez sączki drenażowe a następnie odprowadzone do pobliskiego cieku.

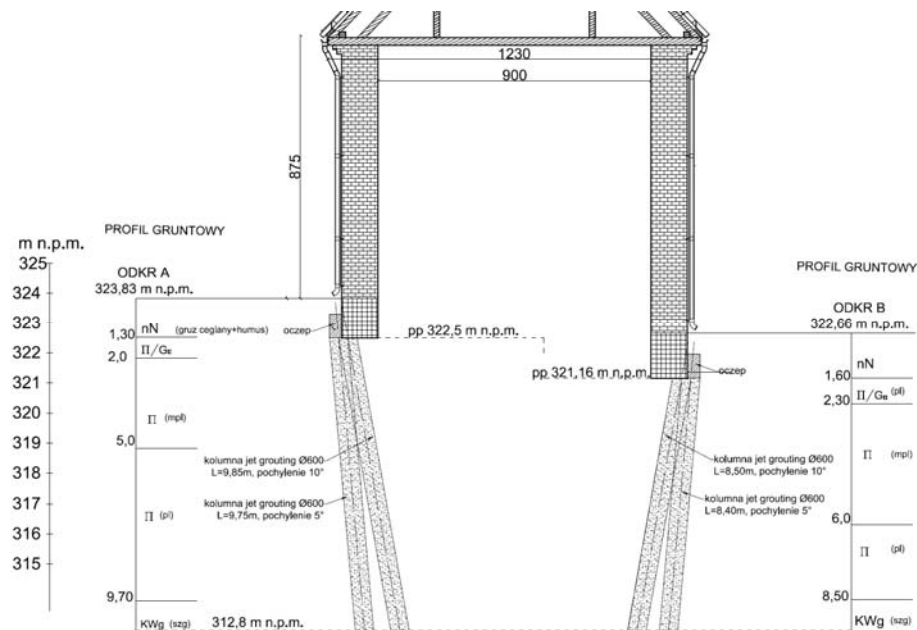
7. Propozycja wzmocnienia fundamentów oraz konstrukcji kościoła palami jet-grouting

Z pośród analizowanych metod wzmocnienia podłoża najkorzystniejsze w danym przypadku będzie zastosowanie wysokociśnieniowej iniekcji strumieniowej jet grouting. Jest ona powszechnie stosowana do zabezpieczania fundamentów istniejących obiektów zabytkowych. W przypadku występowania gruntów pylastych pale wykonane w systemie jednomediowym uzyskują średnice w zakresie 400-600 mm [4]. Proponowane rozwiązanie techniczne wykonania wzmocnienia przedstawiono na rysunku 7.

Konieczność wykonania wzmocnienia podłoża fundamentów kościoła należy ostatecznie rozważyć po wykonaniu odwodnienia. Należy w tym celu dokładnie monitorować obiekt, bo może bowiem

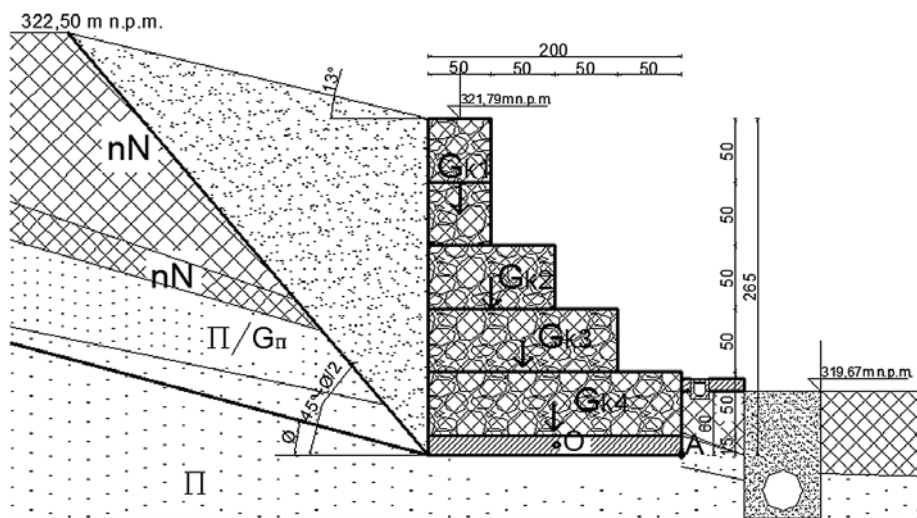
8. Koncepcja zapewnienia stateczności skarpy oraz ciągów komunikacyjnych ścian oporowych z koszy siatkowo-kamiennych

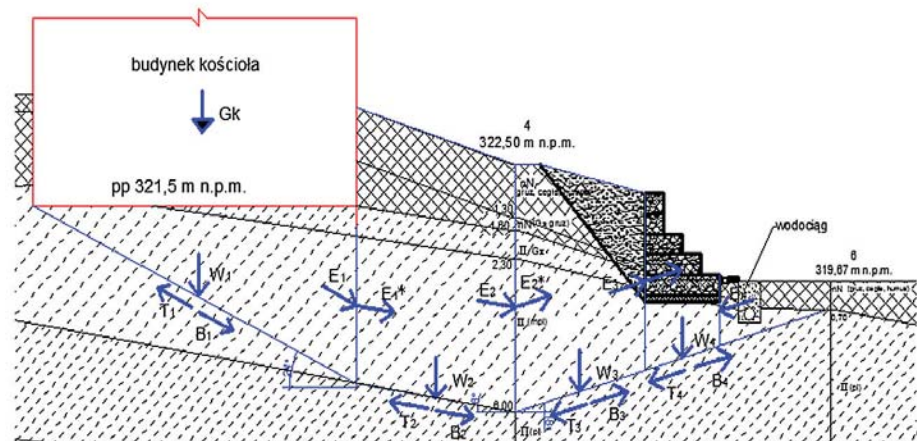
9. Schemat obliczeniowy rozkładu sił wewnętrznych przyjęty do analizy stateczności

teczności wynosi  $FOS = 1,24$  i jest większa od wartości wymaganej, również jedności.
