# Ocena uszkodzeń studni i wpustów ulicznych w Gdańsku

Marek Pszczoła, Roman Edel, Estera Górecka, Ilona Papkow

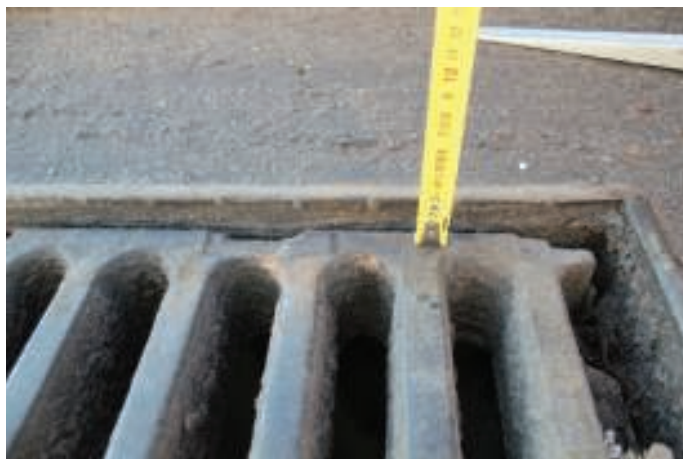
**Przypadek 3** – urządzenia uzbrojenia podziemnego są niewłaściwie spasowane i często bardzo mocno wyeksploatowane.

3. Przykład niewłaściwego spasowania elementów żeliwnych stwierdzony na ulicy Wyzwolenia w Gdańsku

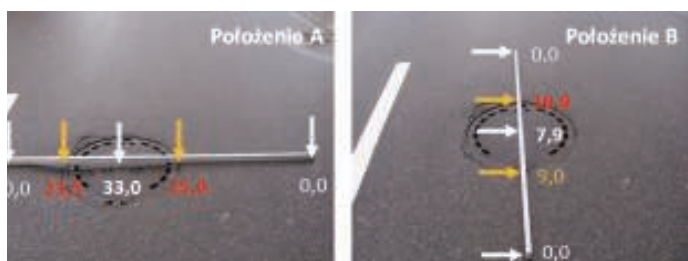
Na rysunku 6 przedstawiono przykładowe wyniki pomiaru deformacji studni zlokalizowanej na ul. Podwałe Grodzkie w Gdańsku.

Kolorem czerwonym zostały zaznaczone te wyniki pomiarów w punktach numer 2,4,7 i 9, które przekraczają wartość graniczną 10 mm kwalifikując analizowaną studnię do regulacji.

6. Przykładowe wyniki pomiaru deformacji studni zlokalizowanej na odcinku ulicy Podwałe Grodzkie w Gdańsku

| Miejsce pomiaru | Sposób pomiaru (położenie łąty pomiarowej) | | | | | | | | | |
|---|---|---|---|---|---|---|---|---|---|---|
| Wynik pomiaru [mm] | 0,0 | 23,5 | 33,0 | 25,0 | 0,0 | 0,0 | 10,9 | 7,9 | 9,0 | 0,0 |

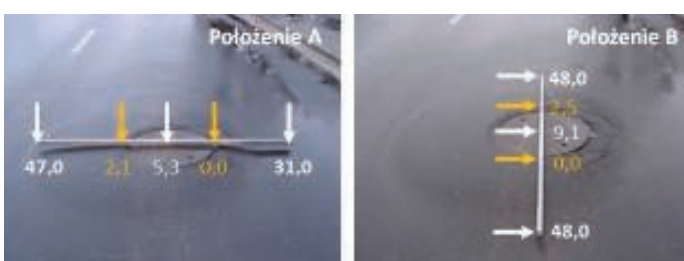
Kolejnym przykładem jest studnia kanalizacyjna zlokalizowana na odcinku ulicy Podwałe Przedmiejskie w Gdańsku na jezdni w kierunku ulicy Łąkowej (rysunek 7). Zauważyć tu można charakterystyczne odbicie płyty nastudziennej na nawierzchni związane z tym, że konstrukcja nawierzchni w okolicy studni uległa osiadaniom, natomiast cała konstrukcja studni pozostała pozornie wyniesiona powyżej nawierzchni.

Zgodnie z metodyką oceny deformacji studni zawartą w OST studnia przedstawiona na (rys. 7) nie zostałaby zakwalifikowana do regulacji (maksymalna deformacja po-

7. Przykładowe wyniki pomiaru deformacji studni zlokalizowanej na odcinku ulicy Podwałe Przedmiejskie w Gdańsku

między krawędzią studni a nawierzchnią wyniosła 2,5 mm). W rzeczywistości jednak studnia ta jest uszkodzona i powinna zostać naprawiona. Jej stan techniczny wpływa istotnie na bezpieczeństwo i komfort jazdy użytkowników drogi. Stwierdzone deformacje w odległości ok. 70 cm od krawędzi studni dochodziły do prawie 50 mm, co 5-krotnie przekracza wartość dopuszczalną wynoszącą 10 mm!

Na (rys. 7) pogrubione zostały te wartości z pomiarów, które przekraczają wartość graniczną 10 mm, lecz zgodnie z obowiązującą specyfikacją [1] nie kwalifikują analizowanej studni do regulacji.

| Miejsce pomiaru | Sposób pomiaru (położenie łąty pomiarowej) | | | | | | | | | |
|---|---|---|---|---|---|---|---|---|---|---|
| Wynik pomiaru [mm] | 47,0 | 2,1 | 5,3 | 0,0 | 31,0 | 48,0 | 2,5 | 9,1 | 0,0 | 48,0 |

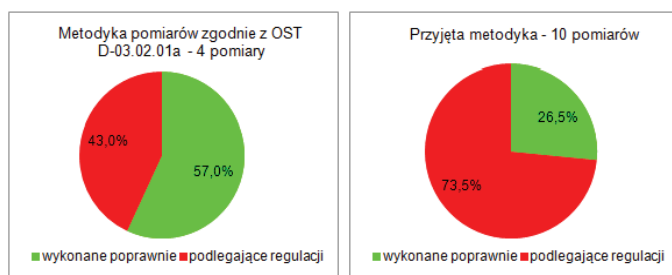
**10.** Procentowe przedstawienie ilości studni kanalizacyjnych wykonanych poprawnie i podlegających regulacji na wszystkich analizowanych odcinkach

Na podstawie powyżej przedstawionych wykresów można stwierdzić, iż pomiary przeprowadzone zgodnie z zapisem Ogólnej Specyfikacji Technicznej wskazują na wystąpienie deformacji w 35,4% przypadków ogólnego uzbrojenia ulicznego. Nie oddaje to jednak rzeczywistego stanu zarówno studni jak i wpustów ulicznych, gdyż z punktu widzenia kierowcy aż 63,5% elementów powinno zostać poddanych regulacji wysokościowej. W przypadku samych studni kanalizacyjnych stosunek ten wynosi 43% do 73,5%, natomiast przy wpustach – 24,8% do 49,5%. Dla wpustów dochodzi jeszcze problem wyniesienia powyżej nawierzchni o wartości w zakresie 0 mm do 15 mm. Zgodnie ze specyfikacją [1] można je zakwalifikować jako prawidłowe. Ich działanie hydrauliczne wynosi jednak 0%! A więc nie spełniają swojego zadania i musiałyby podlegać (natychmiastowej) regulacji.

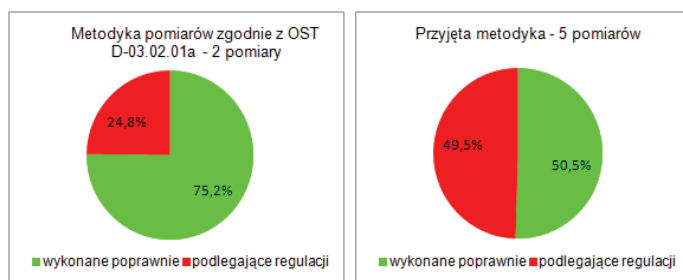
**11.** Procentowe przedstawienie ilości wpustów ulicznych wykonanych poprawnie i podlegających regulacji na wszystkich analizowanych odcinkach

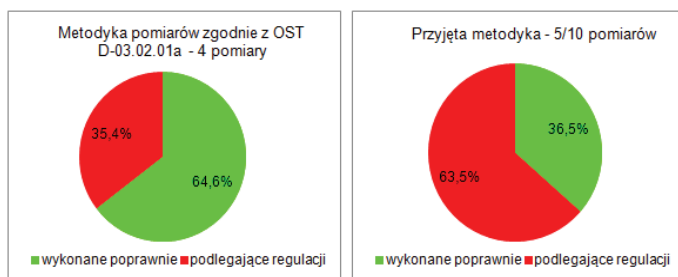
**12.** Procentowe przedstawienie ilości ogólnego uzbrojenia ulicznego wykonanego poprawnie i podlegającego regulacji na wszystkich analizowanych odcinkach
