Badania kratownicowych przęseł mostu kolejowego pod obciążeniem eksploatacyjnym

Investigation of the truss spans of railway bridge under operating load

Streszczenie: W artykule zawarto opis konstrukcji i jej uszkodzeń oraz sprawozdanie z badań pod obciążeniem eksploatacyjnym trzech kratownicowych przęseł o rozpiętości teoretycznej 42,0 m każde. Przęsła znajdują się w torze nr 2 i są wbudowane w ciągu dwutorowej linii magistralnej Chorzów Batory – Tczew i przekraczają rzekę Wartę i jej tereny zalewowe w Działoszynie. W torze nr 2 wbudowane są przęsła: jedno blachownicowe o rozpiętości 12,0 m, trzy przęsła kratownicowe o rozpiętości 42,0 m, jedno przęsło kratownicowe o rozpiętości 32,0 m. Dolnoparaboliczne przęsła z jazdą górą pochodzą z lat 1941/42, są całkowicie nitowane, z jazdą otwartą na mostownicach. Opracowany też został projekt ich remontu i wzmocnienia. Jednakże z racji trudności finansowych datę przystąpienia do remontu odsuwano w czasie, a ewentualna natychmiastowa jego realizacja uwarunkowana była wynikami badań pod ich obciążeniem eksploatacyjnym. Wszystkie pięć przęseł tego obiektu znajdowało się w złym stanie technicznym, podobnie jak i trzech badanych najdłuższych p

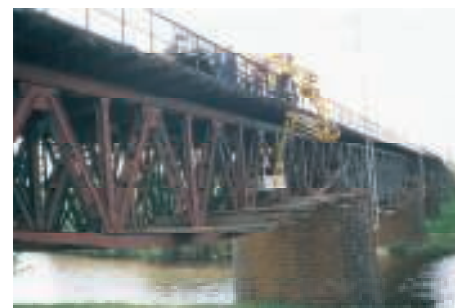
2. Przeгляд szczegółowy kratowych dźwigarów przęsła mostu

śla i podpory do naprawy głównej w obu torach na moście. Zgodnie z Instrukcjami Id-2 [2] i Id-16 [3] wykonano również przegląd szczegółowy mostu w torze nr 2 (rys. 2). W wyniku przeprowadzonego przeglądu przęseł, łożysk i podpór mostu, również przy wykorzystaniu drezyny diagnostycznej Zakładu Mostowego Kędzierzyn-Koźle, stwierdzono liczne ich uszkodzenia, głównie w obrębie przęseł stalowych. Dodatkowo w trakcie użytkowania przęseł w torze nr 2 ujawniono, że przęsła kratowe nr 2, 3 i 4 doznają zauważalnych przemieszczeń (drgań) poziomych poprzecznych. Zjawisko to nasilało się przy przejazdach ciężkich pociągów towarowych. Początkowo sądzono, że przyczyną tego są niedokładności na podparciach przęseł, głównie po poszerzeniu międzytorza do 4,0 m. Jednakże i po regulacji łożysk oraz naprawie ciosów podłożyskowych zjawisko nie zmniejszyło się, a w wyniku kolejnych przeglądów przęseł zauważono spękania blach węzłowych na połączeniach górnych pasów dźwigarów kratowych z poprzecznicami i górnymi stężeniami wiatrowymi oraz rozległą korozję wzeńrową i powierzchnię tych elementów. Pewnym utrudnieniem w trafnej ocenie skutków uszkodzeń oraz opracowaniu dokumentacji projektowej był brak archiwalnych rysunków wszystkich przęseł, przez co należało wykonać uzupełniające pomiary inwentaryzacyjne.

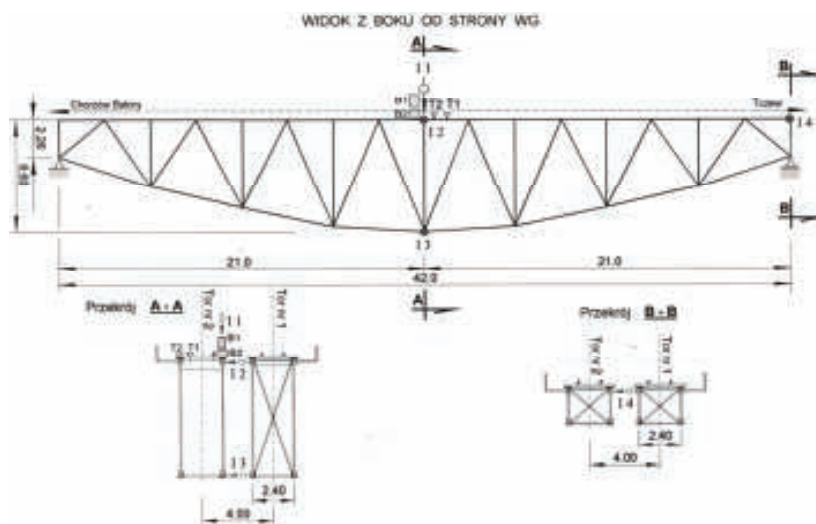
3. Rozmieszczenie czujników pomiarowych na przęsłach mostów

W przypadku przęsła nr 3 wykonano tylko pomiar odkształceń jednostkowych na górnym pasie w połowie rozpiętości podłużnicy (T1) i na górnym pasie dźwigara kratowniczowego (T2) w połowie jego rozpiętości. Rozmieszczenie czujników pomiarowych przedstawiono schematycznie na rys. 3. W charakterystycznych przekrojach w przęsłach nr 2 i 4 rozmieszczono obok siebie czujniki indukcyjne PDs-50 i czujniki bezwładnościowe OT-07. Jednocześnie rejestrowano ciągle zapis z dwóch czujników indukcyjnych i dwóch czujników bezwładnościowych oraz dwóch tensometrów. Oscylogramy prędkości drgań pozwalają na oszacowanie amplitudy przemieszczeń dynamicznych. Na podstawie oscylogramów odkształceń jednostkowych wyznaczono przebiegi naprężeń normalnych w wybranych punktach elementów nośnych przęseł mostu i ekstremalne wartości naprężeń. Punktem odniesienia dla pomiarów pionowych i

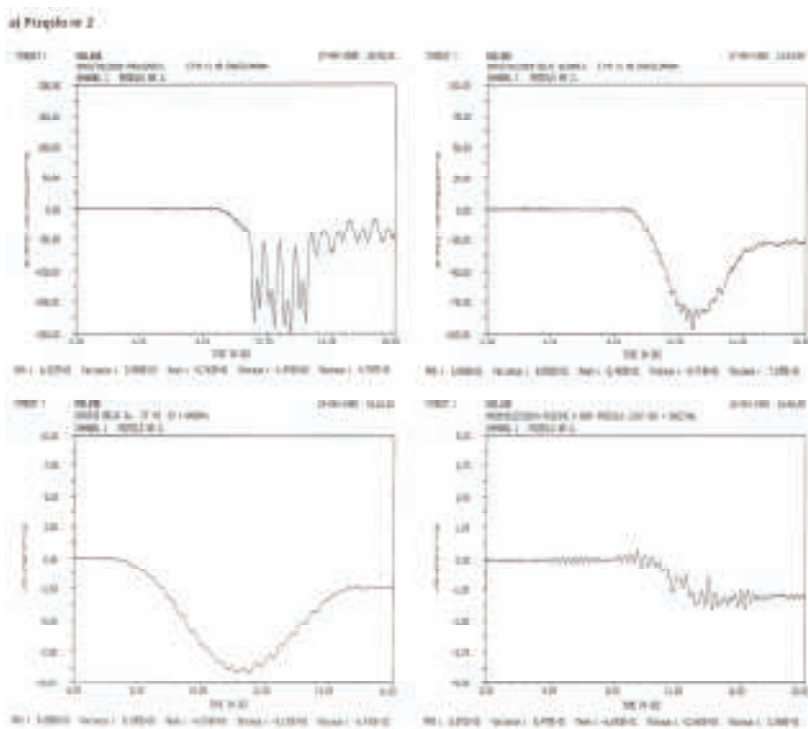
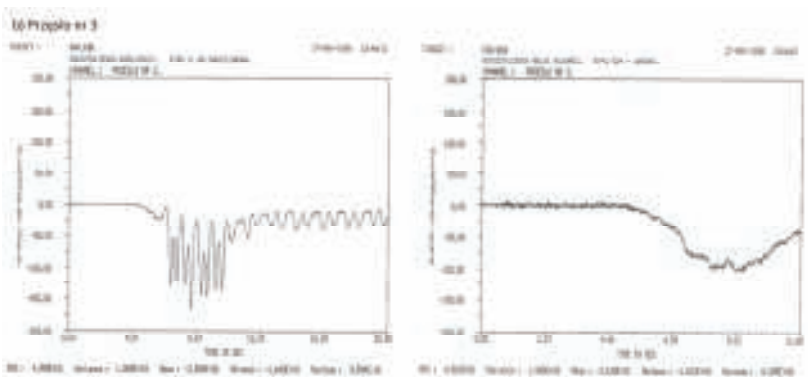
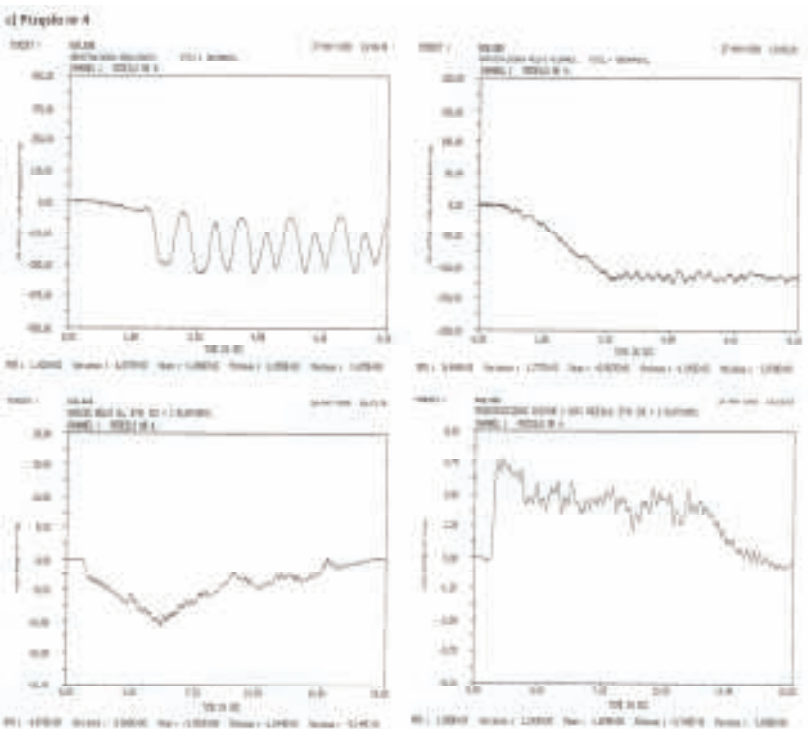
Wybrane wyniki dynamicznych badań kratowych przęseł mostu i przebiegi czasowe odkształceń jednostkowych (naprężeń) oraz przemieszczeń

czynnika dynamicznego; maksymalne zarejestrowane naprężenie od obciążenia eksploatacyjnego wystąpiło w podłużnicy w przęśle nr 4 i wynosiło $\sigma_d=60,04$ MPa, ekstremalny wpływ czynnika dynamicznego wystąpił w podłużnicy w przęśle nr 3 i wyniósł $\varphi_3=1,774$ przy udziale dynamiki 43,6%,

- oscylacje odkształceń jednostkowych w pasie górnym belki głównej mają charakter quasi-statyczny z dominacją statyki; maksymalne naprężenia wystąpiły w przęśle nr 4 i wyniosły $\sigma_d=26,06$ MPa, a maksymalny współczynnik dynamiczny wynosi $\varphi_3=1,154$ (przęsło nr 3 z udziałem dynamiki 13,37%),
- przemieszczenia pionowe (ugięcia) w belce głównej od obciążeń eksploatacyjnych mają złożony charakter quasi-statyczny; maksymalna wartość współczynnika dynamicznego to $\varphi_4=1,049$ (udział dynamiki 4,70%) zaś największe ugięcia to $q_d=10,81$ mm (przęsło nr 4). Częstości czysto dynamiczne wahają się w przedziale od $f=2,046$ Hz (przęsło nr 2) do $f=7,00$ Hz (przęsło nr 4),
- oscylacje poziome mają charakter bardzo złożony, z bardzo istotnym

wpływem czynnika dynamicznego; maksymalne wychylenia dźwigara głównego wystąpiły w przęśle nr 4: $q_d = 4011 \mu\text{m}$ (górną przęsła w $1/2 l$), $q_d = 4141 \mu\text{m}$ (dół przęsła w $1/2 l$) gdzie udział samego czynnika dynamicznego to $749 \mu\text{m}$ co daje aż 18,1 % oraz $q_d = 3120 \mu\text{m}$ (górną przęsła na podporze w przęśle nr 4). Ugięcia eksploatacyjne są mniejsze od dopuszczalnych dla dźwigarów kratowych [5] $f_{\text{dop}} = l/700 = 60 \text{ mm}$. Konstrukcje przedmiotowych dźwigarów kratowych charakteryzują się bardzo małym tłumieniem.
