# Wybrane problemy materiałowych badań uszkodzeń tarcz sprężarkowych wykonanych ze stopu tytanu

## Selected problems of material testing of damaged compressor disks made of titanium alloys

### Przedmiot badań – tarcza IV stopnia sprężarki niskiego ciśnienia

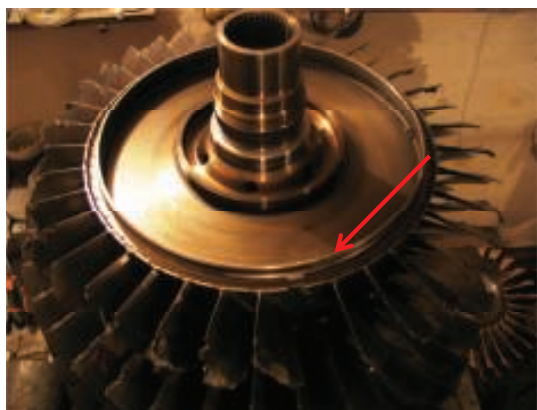
Głównym uszkodzeniem obu badanych tarcz IV stopnia wirnika wentylatora silników RD-33 były pęknięcia tarcz w gnieździe łopatki nr 4, w przypadku tarczy oznaczonej jako „1” i gnieździe łopatki nr 26, w przypadku tarczy oznaczonej jako „2”. Są to pęknięcia na wskroś. Pęknięcie tarczy oznaczonej jako „1” propagowało wzdłuż promienia tarczy od strony krawędzi natarcia i krawędzi spływu, a tarczy „2” wzdłuż promienia tarczy od strony wlotu powietrza i od strony sprężarki wysokiego ciśnienia. W wyniku badań makroskopowych, badań przeprowadzonych metodą tomografii komputerowej (wykonane w Zakładzie Silników Lotniczych Instytutu Technicznego Wojsk Lotniczych) oraz badań nieniszczących, przeprowadzonych metodą wizualną, metodą penetracyjną oraz metodą prądów wirujących (wykonane w Pracowni Badań Nieniszczących Zakładu Zdatości do Lotów Statków Powietrznych Instytutu Technicznego Wojsk Lotniczych)

określono wymiary pęknięcia tarczy „1” na: długość 38 mm, a rozwarcie 0,8 mm, a tarczy „2” na: długość 35 mm, rozwarcie około 1 mm. Poza tym, w wyniku wyżej wymienionych badań nie stwierdzono występowania zarówno wewnętrznych jak i zewnętrznych defektów tarcz mogących zainicjować omawiane pęknięcia. W gnieździe łopatki nr 4, gdzie występuje pęknięcie tarczy „1” odnotowano brak łopatki roboczej. Na krawędzi zamka tarczy IV stopnia w gnieździe łopatki nr 4, w jego górnej części zaobserwowano dwa wykruszenia, ubytki materiału tarczy, które powstały od strony grzbietu łopatki. Długości wykruszeń wynoszą odpowiednio: 14 mm i 4,5 mm. Wykruszenia powstały prawdopodobnie w wyniku uderzeń o powierzchnię zamka luźnej (na skutek pęknięcia tarczy) łopatki nr 4.

Ponadto, w wyniku przeprowadzonych badań makroskopowych i defektoskopowych, w przypadku tarczy „1”, w rejonach gniazd łopatek od strony koryt łopatek wykryto 14 pęknięć o wymiarach odpowiednio od 2,5 do 8 mm i zidentyfikowano 2 rejony wskazań uszkodzeń. Natomiast w przypadku tarczy „2” wykryto 26 pęknięć o wymiarach odpowiednio od 1,5 do 8 mm. Trzy z nich, pęknięcia w gniazdach łopatek nr 1, 19 i 24 są pęknięciami na wskroś.

2. Wirnik wentylatora silnika RD-33 z uszkodzoną tarczą IV stopnia oznaczoną jako „1” w stanie dostarczenia do badań, na rysunku zaznaczono widoczne pęknięcia tarczy IV stopnia

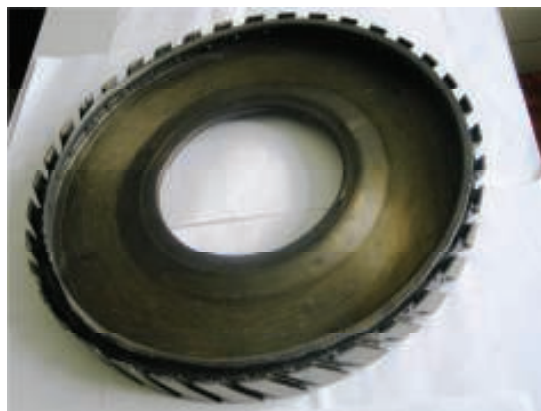
3. Tarcza IV stopnia wentylatora silnika RD-33 stopnia oznaczona jako „2” w stanie dostarczenia do badań

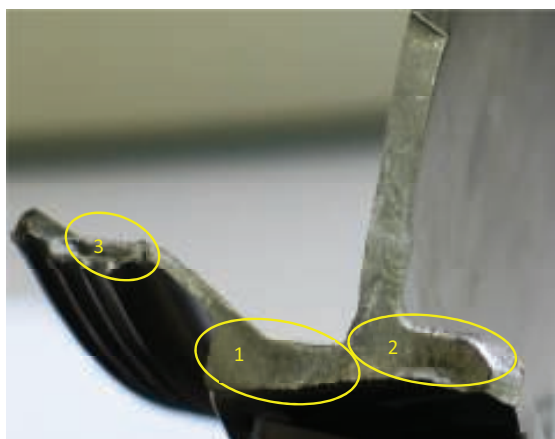
Na rysunku 4 przedstawiono makrobudowę złomu tarczy IV stopnia w gnieździe łopatki nr 4 w rejonie oznaczonym jako „1”. W trakcie przeprowadzonych badań stwierdzono występowanie trzech stref złomu o charakterystycznej budowie i barwie. Pierwsza z nich to rejon o charakterystycznym kształcie muszli przy zewnętrznej powierzchni tarczy – strefa przyogniskowa. Powierzchnia złomu w tej strefie ma barwę żółto-żółtą. Druga, to strefa wzrostu pęknięcia charakteryzująca się niewielką chropowatością powierzchni i jej szarą barwą. Budowa złomu w obu wyżej wymienionych strefach wykazuje makroskopowe cechy pęknięcia zmęczeniowego. Trzecia ze stref to dołom (strefa o największej chropowatości powierzchni). Zmiana barwy w strefie przyogniskowej tego rejonu - „1” złomu tarczy „1” w gnieździe łopatki nr 4 oraz budowa tego rejonu złomu sugerują, że ten fragment złomu powstał wcześniej od pozostałych, w obrębie których zmian barwy nie zaobserwowano. Ilustracja 5 przedstawia makrobudowę złomu tarczy IV stopnia oznaczonej jako „2” w gnieździe łopatki nr 26”. W trakcie przeprowadzonych badań stwierdzono występowanie trzech stref złomu o charakterystycznej budowie. Pierwsza z nich to rejon o charakterystycznym kształcie muszli przy zewnętrznej powierzchni kołnierza tarczy – strefa przyogniskowa. Druga, to strefa wzro-

4. Makrobudowa złomu tarczy IV stopnia oznaczonej jako „1” w gnieździe łopatki nr 4 z zaznaczonymi charakterystycznymi obszarami złomu opis w tekście

stu pęknięcia charakteryzująca się niewielką chropowatością powierzchni. Budowa złomu w obu wyżej wymienionych strefach wykazuje makroskopowe cechy pęknięcia zmęczeniowego. Trzecia ze stref to dołom (strefa o największej chropowatości powierzchni).

Źródłem obciążeń tarczy IV stopnia wirnika wentylatora silników RD-33 w omawianym rejonie są naprężenia obwodowe wynikające ze sposobu montażu tarczy („na wcisk”) i drgania łopatki w gnieździe tarczy. Poza tym opisywany obszar jest rejonem dna karbu. W wyniku przeprowadzonych badań ocenia się, że ogniska zmęczenia w rejonach złomów oznaczonych jako „1” były miejscami inicjacji pęknięcia obu omawianych tarcz IV stopnia w gnieździe łopatki nr 4 dla tarczy „1” i gnieździe łopatki 26 dla tarczy „2”. Pęknięcia omawianych tarcz IV stopnia wirników wentylatorów zapoczątkowało proces niszczenia silników RD-

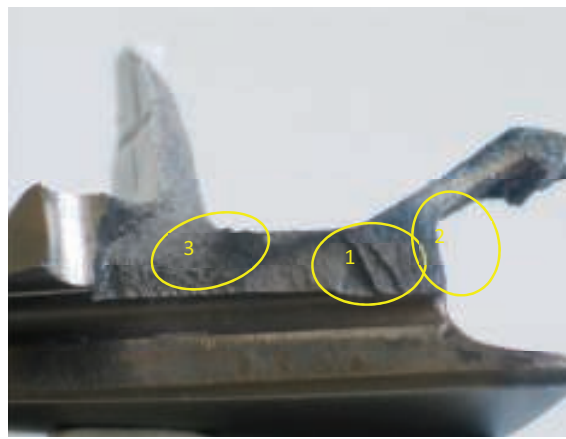
5. Makrobudowa złomu tarczy IV stopnia oznaczonej jako „2” w gnieździe łopatki nr 26 z zaznaczonymi charakterystycznymi obszarami złomu opis w tekście

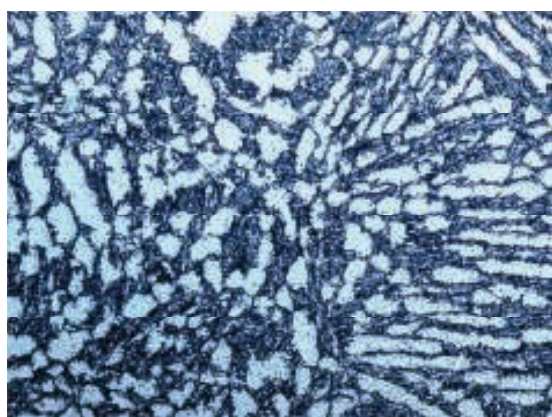
6. Trawiony szlif 1/36/14-2 – przekrój osiowy przez tarczę IV stopnia sprężarki niskiego ciśnienia oznaczoną jako „1”, z dala od miejsc inicjacji pęknięcia i zaobserwowanych uszkodzeń. Obraz mikrostruktury materiału, charakterystyczny dla obu badanych tarcz dla obszarów położonych z dala od uszkodzeń.

stopniu dyspersji płytek fazy  $\alpha$  (patrz rys. 6). Tarcze IV stopnia wirnika wentylatora wykonane są z dwufazowego stopu tytanu WT9, należącego do grupy martenzytycznych stopów tytanu  $\alpha + \beta$ . Stop WT9 to żarowytrzymały stop przeznaczony do obróbki plastycznej, oparty na układzie Ti-Al-Mo-Zr-Si [4]. Struktura przedstawiona na ilustracji 6 jest odpowiednia dla stopu tytanu WT9.

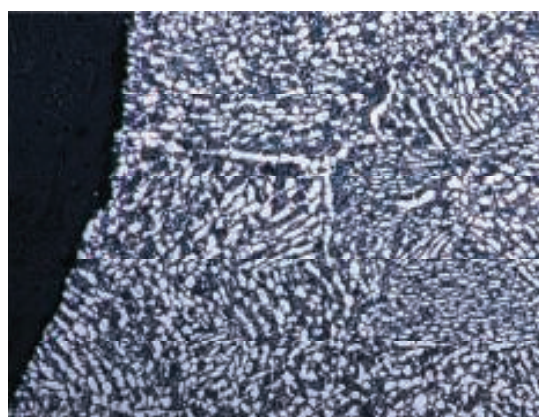
7. Trawiony szlif 1/36/14-5 – przekrój prostopadły do powierzchni złomu w rejonie oznaczonym jako „1”, w gnieździe nr 4 tarczy „1”. Obraz mikrostruktury w strefie przyłomowej charakterystyczny dla obu badanych tarcz

Na rysunku 7 pokazano strukturę materiału tarczy IV oznaczonej jako „1” w gnieździe łopatki nr 4, w rejonie złomu tarczy oznaczonym jako „1”, w strefie przyłomowej, przy krawędzi próbki. Podczas badań nie stwierdzono żadnych wad ani niejednorodności strukturalnych mogących przyczynić się do niszczenia tarczy. W przypadku tarczy „2” również nie zaobserwowano występowania wad i niejednorodności strukturalnych materiału w gnieździe łopatki nr 26, w rejonie złomu tarczy.
