# Badania dopuszczeniowe i eksploatacyjne odbieraków prądu

We wstępie przedstawiono ogólne założenia i podstawy prawne wprowadzenia nowego typu ślizgaczy z nakładkami węglowymi. W dalszej części opisano wybrane badania i pomiary wykonywane w trakcie eksploatacji obserwowanej nowego typu ślizgaczy i nakładek. Skupiono się na jednym z podstawowych parametrów związanych z eksploatacją: wielkością zużycia nakładek stykowych. Określono zależność tej wielkości od tych parametrów eksploatacyjnych, które mają największy na nią wpływ. Następnie przedstawiono urządzenie pomiarowe i przykładowe wyniki pomiarów współpracy ślizgacza z siecią trakcyjną w czasie przejazdu lokomotywy.

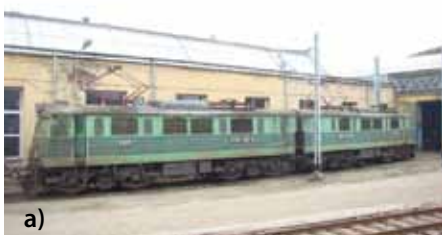
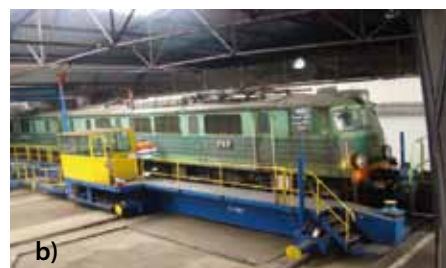
1. Lokomotywa ET-41 142: a) przed halą lokomotywni, b) na przesuwnicy

Badania nakładek stykowych zostały przeprowadzone na lokomotywie serii ET41-142 (fot. 1) w PKP CARGO S.A. Śląski Zakład Spółki w Tarnowskich Górach i trwały od 10 grudnia 2010 roku do 13 grudnia 2011 roku. W tym czasie mierzono wielkość zużycia nakładek miedzianych i węglowych poprzez przeprowadzanie pomiarów ich wysokości w trakcie przeglądów okresowych (P1, P2, P3 i NB), (rys. 2 i 3) co 30 dni. Pomiar zużycia wysokości nakładek węglowych oraz miedzianych dokonywany był w 7 punktach – od A0/B0 do A6/B6.

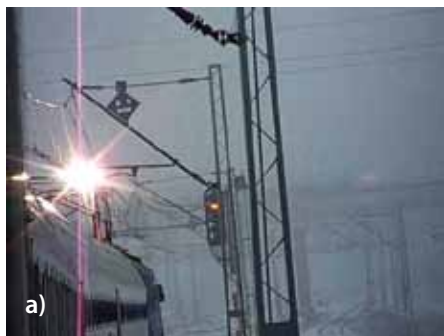
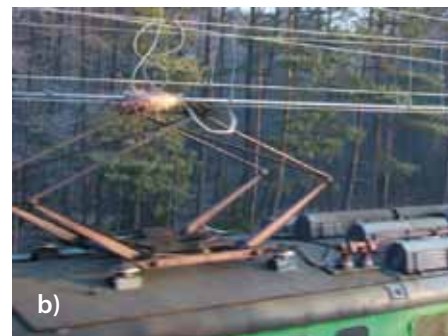
10 a, b. Iskrenie pantografów spowodowane oblodzeniem sieci trakcyjnej

tytuł idzie – zwiększenie rezystancji styku. W przypadku powstania krótkiej przerwy na styku NSPJ w czasie kilku lub kilkunastu milisekund następują straty na rezystancji połączonej z iskrzeniem oraz wydzielaniem się dużej ilości ciepła w miejsce styku pary ciernej powodując uszkodzenia nakładek ślizgowych. W czasie utraty styku nakładki ślizgowej z przewodem jezdny powstaje łuk elektryczny (fot. 10 a, b), który powoduje nadtopienie przewodu jezdny oraz nakładek stykowych.

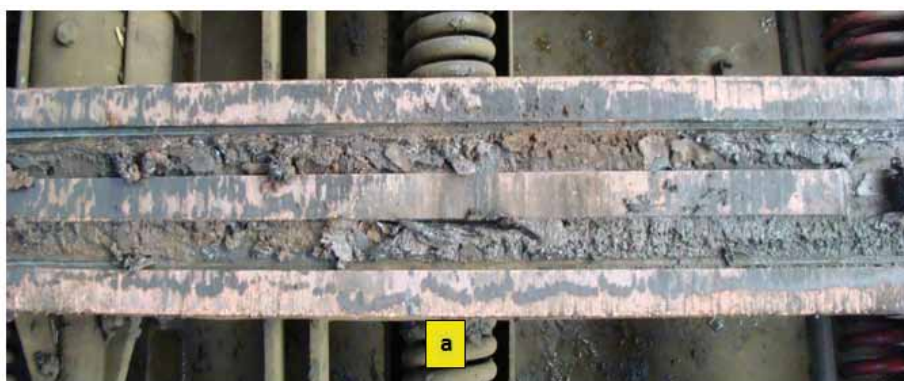
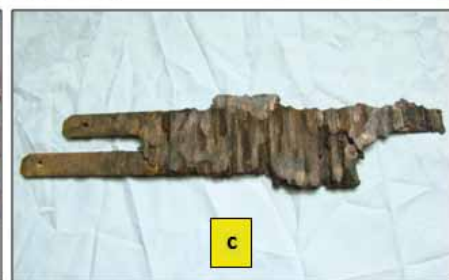
11 a, b, c. Uszkodzenia ślizgacza miedzianego spowodowane wydzielaniem się ciepła w czasie powstania łuku elektrycznego

Obserwacja nakładek stykowych w trakcie badań pozwoliła również ustalić, że w ślizgaczu z nakładkami miedzianymi w wyniku nadtopienia następuje rekryształizacja materiału w warstwie wierzchniej. Materiał w wyniku tego zjawiska staje się bardziej kruchy i podatny na wyrywanie cząstek z nakładek miedzianych ślizgacza (fot. 11 c). W skrajnie ekstremalnych niekorzystnych warunkach np. zwłaszcza podczas oblodzenia przewodu jezdny sieci trakcyjnej może dojść do poważnych uszkodzeń mechanicznych przewodu jezdny oraz nakładek stykowych. Uszkodzenia (fot. 11 a, b) mogą powodować:

- a) zniszczenie całego ślizgacza;
- b) stopienie w ślizgaczu miedzianych nakładek stykowych;
- c) zużycie ślizgacza miedzianego spowodowane wydzielaniem się ciepła w czasie powstania łuku elektrycznego;
- d) zerwanie się przewodu jezdny sieci trakcyjnej.

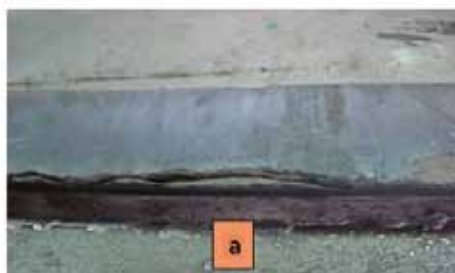
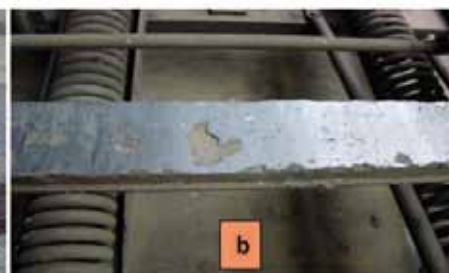
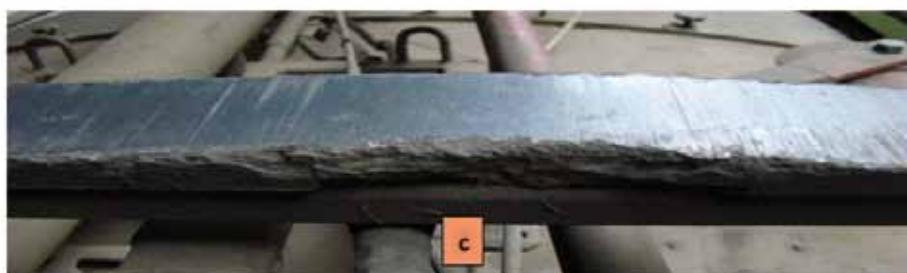
12 a, b, c. Zużycie nakładki węglowej spowodowane wydzielaniem się ciepła w czasie powstania łuku elektrycznego

Natomiast przy zastosowaniu węglowych nakładek stykowych w trakcie powstania łuku elektrycznego, w punkcie styku nakładka – przewód jezdny powstają zmiany strukturalne materiału, które są tym głębsze im dłużej występuje łuk elektryczny. Zmiany w strukturze węglowych nakładek występują nieodwracalnie, powodując trwałe uszkodzenia mechaniczne. Przykłady takich uszkodzeń przedstawiono na fot. nr 12 (a, b, c).

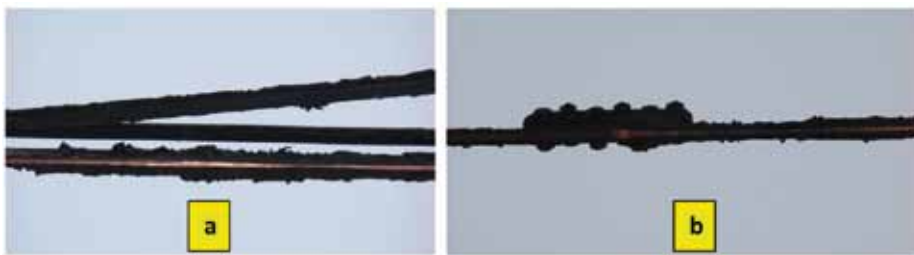
14. Pozostałości smaru grafitowego na przewodzie jezdnym sieci trakcyjnej: a) - przewód jezdny toru zwrotnego na rozjeździe sieciowym, b) - zacisk przewodu jezdniego.

kowa będąca w kierunku jazdy zużywa się znacznie szybciej niż druga. Wprowadzenie węglowych nakładek stykowych w znaczący sposób poprawiło czystość taboru kolejowego oraz sieci trakcyjnej (fot. 14 a, b), gdyż podczas stosowania miedzianych ślizgaczy musiały one być smarowane smarem grafitowym, który brudził zarówno tabor, jak i sieć trakcyjną.

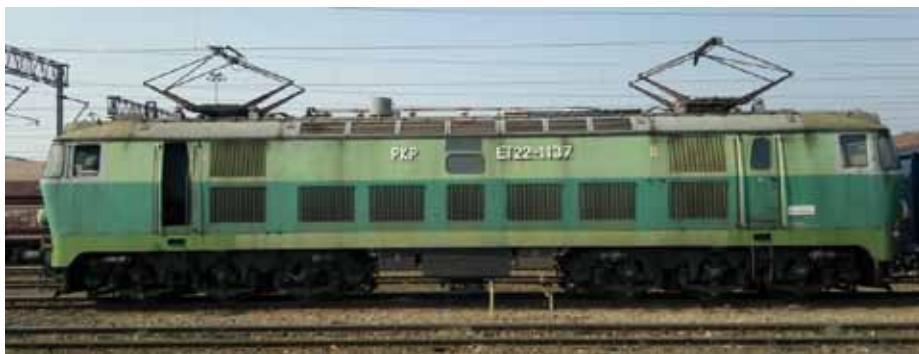
15. Lokomotywa ET-22 z zamontowanym ślizgaczem przed pomiarami

Jednym z istotnych badań było określenie jakości współpracy ślizgacza nowego typu z nakładkami węglowymi z siecią jezdnią. W tym celu na lokomotywie ET22-1137 (fot. 15) zamontowano ślizgacz typu FAN wyposażony w nakładki firmy Morgan Carbon, wykonane z materiału węglowego: MY131 [7]. Chcąc dokonać analizy zachowania się ślizgacza w trakcie jazdy lokomotywy, skonstruowano specjalne urządzenie pomiarowe składające się z foliowych czujników siły typu FlexiForce A201-440 połączonych z modulem pomiarowym, który zbiera dane i dalej, przy pomocy przemysłowych modułów Bluetooth firmy SENA, transmituje je torem radiowym do komputera PC (fot. 16). Tak skonstruowany ślizgacz pomiarowy zamontowany na pantografie, umożliwia pomiar i rejestrację w czasie rzeczywistym sił występujących pomiędzy nakładkami a przewodem jezdnią sieci trakcyjnej (fot. 17).

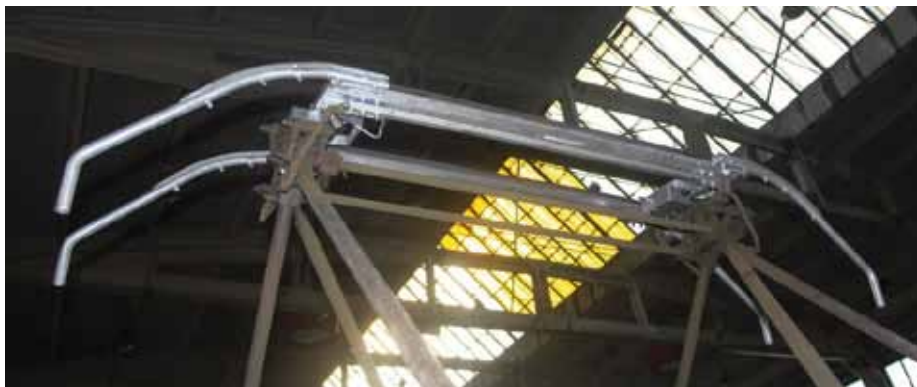
17. Pomiarowy ślizgacz zamontowany na pantografie
