# Ocena i analiza stanu szyny typu S49 po obciążeniu eksploatacyjnym wynoszącym 400 Tg

Dariusz Kowalczyk, Łukasz Antolik

Instytut Kolejnictwa

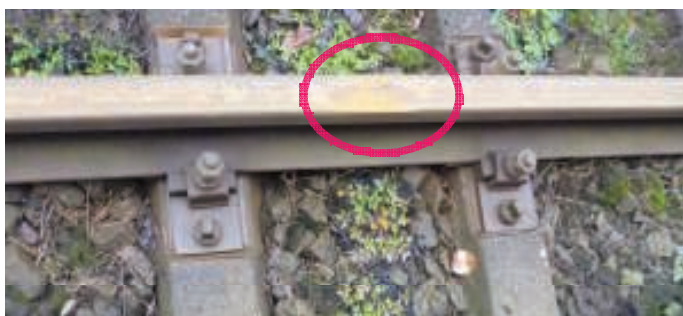
3. Widoczne miejsce wyboksovania (wady eng. „squat”) w szynie w pobliżu słabo umocowanego podkładu

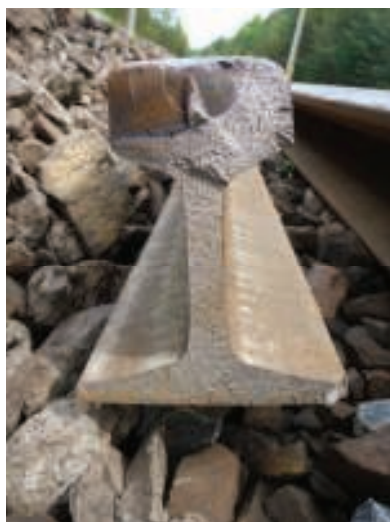
6. Propagacja pęknięcia w szynie S49 i symulacja MES

Ważnymi badaniami okazały się obserwacje mikrostruktury, wykonane na skaningowym mikroskopie elektronowym ujawniające występowanie licznych wad zarówno w strefie przy powierzchniowej jak i wewnątrz materiału, będących przyczyną licznych pęknięć, które w wyniku dalszej eksploatacji prowadziły do ich propagacji.
