# Pomiary zużycia przekroju szyn w torach pętli tramwajowej

## Measurements of transverse section wear of rails in tracks of tram-loop

**Jacek Makuch**

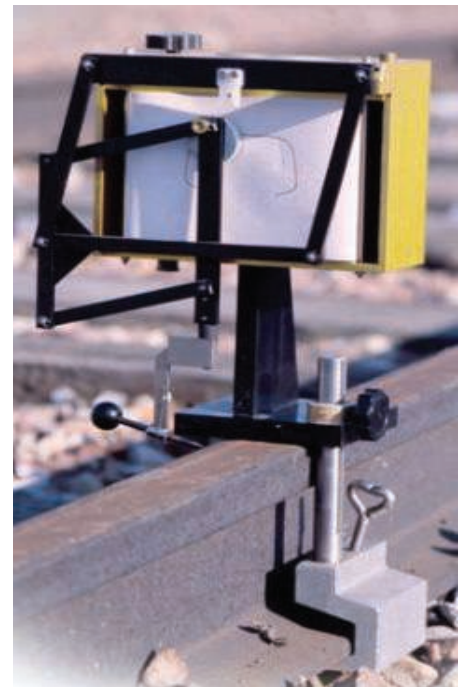
4. Profilograf mechaniczny [5]

ciągłe. Umożliwiają je urządzenia takie jak profilografy mechaniczne (rys. 4), w przypadku których ruch wodzika prowadzonego ręcznie po powierzchni szyny powoduje rysowanie kształtu jej przekroju na papierze. Znacznie nowocześniejsze urządzenia umożliwiające pomiary ciągłe to profilomierze mechaniczno-elektroniczne (rys. 5) w przypadku których musimy jeszcze ręcznie „obrysować” wodzikiem szynę albo optyczno-elektroniczne (rys. 6) gdzie pomiar odbywa się zupełnie automatycznie, dzięki zastosowaniu techniki skanowania laserowego.

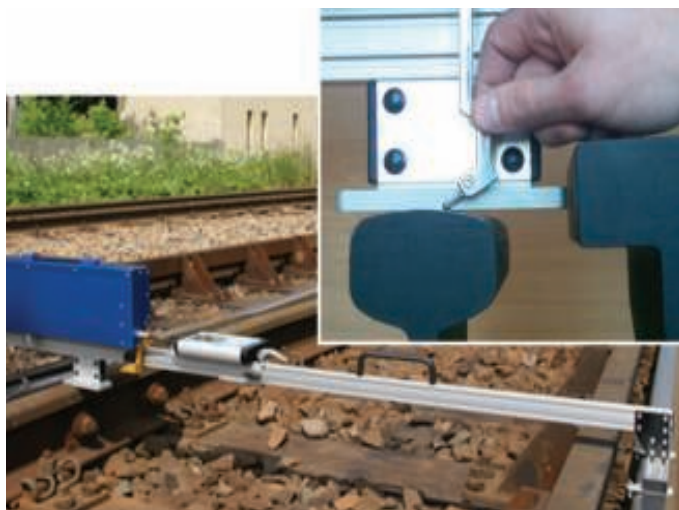
5. Profilomierz mechaniczno-elektroniczny [6]

Jedynie dwa ostatnie urządzenia umożliwiają pomiar z dokładnością do 0,1 mm, wszystkie wcześniej wymienione – tylko do 1 mm. Co prawda suwmiarki posiadają noniusze, należy jednakże uwzględnić błędy przykładania przyrządu przy wykonywaniu pomiarów. Z drugiej zaś strony przepisy nie wymagają od nas dokładności większych niż 1 mm.

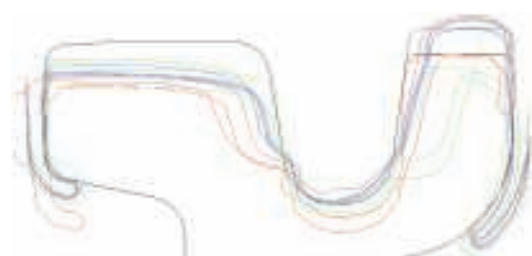
**13.** Porównanie kształtów zużycia szyn w tym samym wieku ale dla różnych przypadków geometrii toru (opis w tekście)

Po uzyskaniu poprawnie nałożonych przekrojów zużytych na nominalne, możemy je porównywać pomiędzy sobą - na przykład różne typy geometrii toru, ale w tym samym wieku, albo na odwrót. Na rys. **13** przedstawiono porównanie kształtów zużycia szyn w wieku około 30 lat dla różnych przypadków geometrii toru:

- szyny zewnętrzne w łukach (kolor czerwony) - ewidentnie największe zużycia boczne główek; zużycia pionowe przeważnie duże; zużycia boczne niesymetryczne (główek względem prowadnic),
- szyny wewnętrzne w łukach (kolor zielony) - tu z kolei ewidentnie największe zużycia boczne prowadnic; natomiast pionowe główek przeważnie małe; zużycia boczne również niesymetryczne,
- szyny w odcinkach prostych (kolor niebieski) - średnie zużycia zarówno pionowe jak i boczne, te drugie w miarę symetryczne.

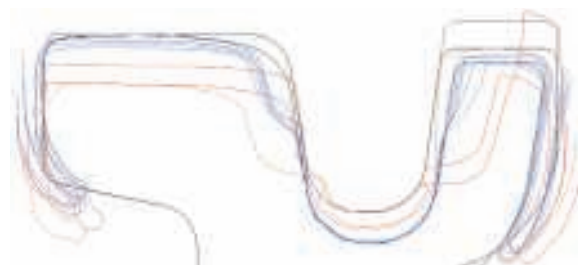
**14.** Porównanie kształtów zużycia szyn toru o tym samym typie geometrii ale dla różnego ich wieku (opis w tekście)

Na rys. **14** przedstawiono porównanie kształtów zużycia szyn w łukach dla różnego ich wieku:

- szyny około 5-letnie (kolor niebieski) - ewidentnie dużo mniejsze zu-

- szyny około 30-letnie (kolor czerwony) - tu znacznie większe zużycia, przy czym boczne - zamiennie (to znaczy jeśli nie główki, to prowadnice).
