# Analiza bezpieczeństwa i warunków ruchu w obrębie placu Orłąt Lwowskich we Wrocławiu

## The analysis of safety and traffic conditions on Orłąt Lwowskich Square in Wrocław

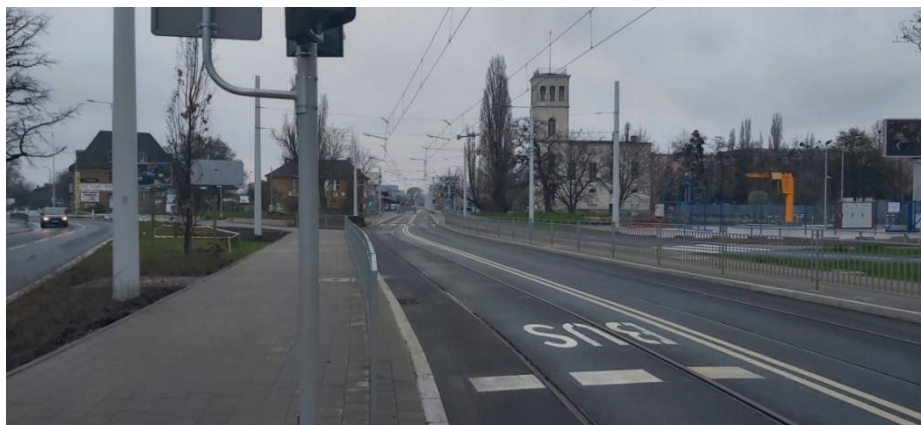
7. Widok z przebudowanego obszaru z rys. 5 w kierunku przeciwnym do rys. 6 (kierunek zachodni) [zdjęcie własne]

busowej "TAT", wraz z zastosowanymi rozwiązaniami pokazanymi na rys. 6 i 7 w obszarze na rys. 5 wymusiły przebudowanie skrzyżowania ul. Robotniczej - ul. Nabycińskiej z rys. 2. Pierwotnie natężenie ruchu nie przekraczało 1000 pojazdów na dobę w obrębie wspomnianego rejonu, ale po zmianach w organizacji ruchu wszyscy uczestnicy przemieszczający się poprzednio z północnego - zachodu przez plac Orłąt Lwowskich, są zmuszeni kierować się ul. Nabycińską i dopiero następnie

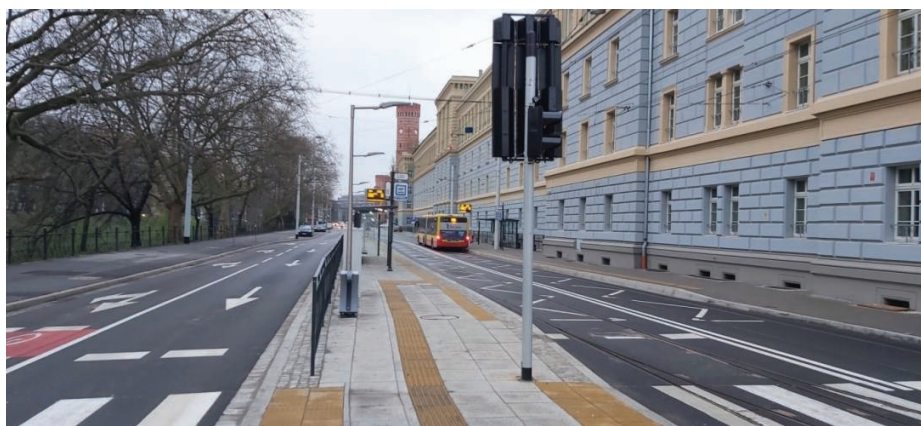
8. Widok na wschodni wlot ul. Podwale po przebudowie [zdjęcie własne]

Został również przebudowany wlot wschodni ul. Podwale pokazany na rys. 3. Wybudowano wyspę w osi jezdni na którą przeniesiono przystanek. Dodatkowo w torowisku tramwajowym znajduje się bus pas. Dzięki tym rozwiązaniom wszelkie problemy pasażerów przy wysiadaniu rozwiązano, a przepustowość wlotu została poprawiona. Opisany obszar przedstawiono na rys. 8.

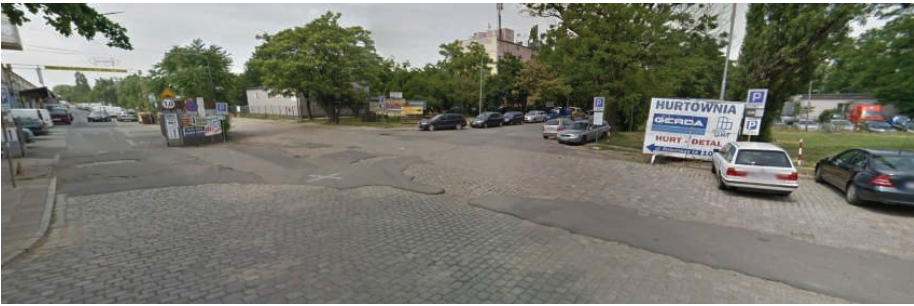
9. Widok na skrzyżowanie ul. Nabycińskiej - ul. Robotniczej przed przebudową [2]

włączyć się do ruch ul. Robotniczej w południowej części, aby przedostać się na skrzyżowanie ul. Piłsudskiego - ul. Powale - pl. Orłąt Lwowskich. Ponadto poprowadzona linia tramwajowa krzyżuje się z opisaną ulicą, a co za tym idzie wymusiła powstanie sygnalizacji świetlnej. Opisane skrzyżowanie przedstawiono na rys. 9 przed przebudową i rys. 10 po przebudowie. Poza zastosowaniem sygnalizacji świetlnej w newralgicznym punkcie, przebudowano nawierzchnię, poszerzono jezdnię o jeden pas ruchu i uzupełniono oznakowanie poziome oraz pionowe.

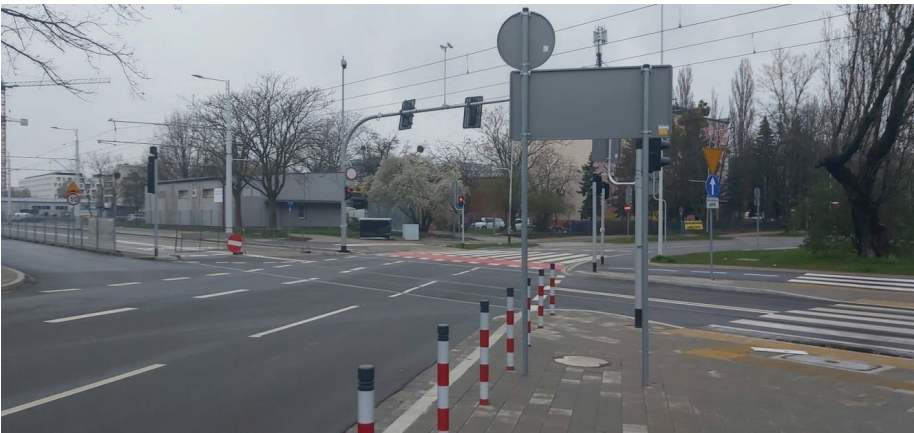
10. Widok na skrzyżowanie ul. Nabycińskiej - ul. Robotniczej po przebudowie [zdjęcie własne]
