# Znaczenie oceny stanu nawierzchni i prac przygotowawczych poprzedzających przebudowę dróg o nawierzchni betonowej

## Importance of pavement condition assessment and preparatory works prior to the reconstruction of concrete pavement roads

## Studium przypadku – droga wojewódzka DW102

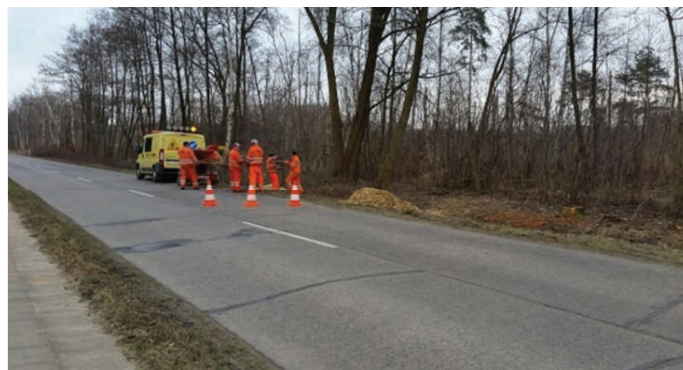
6. Stan spękań nawierzchni betonowej na drodze wojewódzkiej DW102

W niniejszym artykule opisano przebudowę nawierzchni na przykładowym kilkukilometrowym fragmencie drogi wojewódzkiej DW102 w województwie zachodniopomorskim [10]. Od strony północnej zlokalizowana była ścieżka pieszo-rowerowa oddzielona od jezdni pasem zieleni, a od strony południowej znajdowały się tereny podmokłe i ciek wodny, co powodowało wysoki poziom wody gruntowej. W rejonie przyległym do drogi występowały grunty organiczne, co mogło wpłynąć na ryzyko nierównomiernego osiadania ewentualnych poszerzeń jezdni, np. nowych zjazdów lub zatok autobusowych. W projekcie przebudowy DW102 przewidziano przebudowę, odnowę i udrożnienia rowów przydrożnych i istniejących przepustów oraz przebudowę ciągu pieszo-rowerowego. Droga na terenie niezabudowanym była wykonana na niewysokim nasypie. Mimo ponad osiemdziesięcioletniego użytkowania stan techniczny nawierzchni nie był bardzo zły. Odnotowano w trakcie wizji lokalnych nieliczne pęknięcia poprzeczne i podłużne płyt, wykruszenia kruszywa i wytluki, a także obłamania płyt w narożnikach (rys. 6).

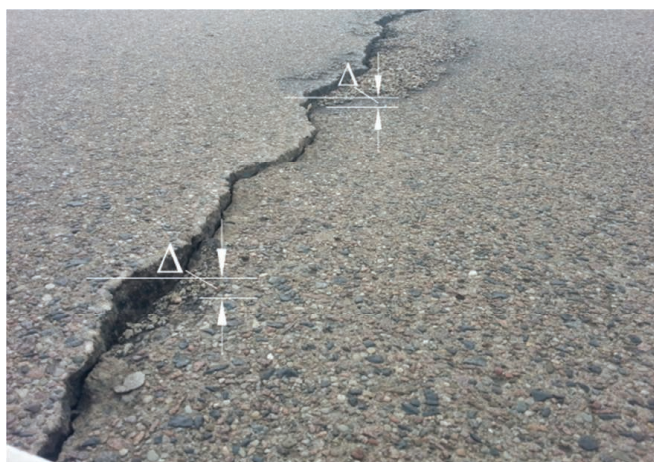
7. Różnice rzędnych w istniejącej nawierzchni: a) wykres ramka-wąsy przedstawiający oszacowanie statystyczne wyników pomiarów różnicy rzędnych  $\Delta$ ; b) ilustracja pomiaru różnicy rzędnych  $\Delta$ . Oznaczenia:  $\Delta_{50}$  – mediana różnicy rzędnych;  $\Delta_{85} - \Delta_{50}$  – trzeci kwantyl różnicy rzędnych ( $\Delta_{85} - 85\%$  kwantyl odnotowanych różnic rzędnych, oznaczający, że 85% odnotowanych pomiarów nie przekracza tej wartości);  $\Delta_{50} - \Delta_{25}$  – drugi kwantyl różnicy rzędnych ( $\Delta_{25} - 25\%$  kwantyl odnotowanych różnic rzędnych, oznaczający, że 25% odnotowanych pomiarów nie przekracza tej wartości)

warunków częściowej współpracy płyt betonowych ( $k < 0,66$ ) i konieczność oceny warunków podparcia nawierzchni z płyt betonowych. W takich przypadkach łączna ocena obu współczynników  $k$  i  $s$  decydowała o przyjęciu konkretnej technologii remontu. Ocenę warunków podparcia nawierzchni w rejonie spękań wykonano, zgodnie z wytycznymi [6, 7, 11, 13] i określono współczynnik wpływu punktu przyłożenia obciążenia  $s$ . Wartości współczynnika  $s$  wahały się w zakresie od 0,8 do 1,1. Otrzymane wartości współczynnika współpracy płyt pozwoliły ocenić, że współpraca płyt w szczelinach i pęknięciach była wystarczająca w przekazywaniu obciążenia z jednej płyty na drugą. Natomiast wartości współczynnika charakteryzującego warunki podparcia nawierzchni betonowej oznaczały, że było zapewnione dostateczne podparcie podbudowy w rejonie spękań i nie został wymyty grunt podłoża pod krawędziami płyt. Analiza wartości ww. współczynników stanowiła podstawę do opracowania projektu nowej konstrukcji nawierzchni [10]. Na podstawie analiz wyników różnicy

rzędnych  $\Delta$  w szczelinach i pęknięciach w projekcie nowej konstrukcji nawierzchni przewidziano wyrównujące frezowanie na głębokość 1-2 cm (rys. 7).

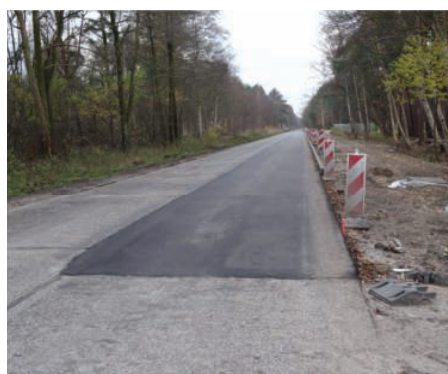
9. Warstwa SAMI ułożona na powierzchni skropionej emulsją

Na wyrównanej i uszczelnionej powierzchni starej nawierzchni betonowej układano warstwę szepną z emulsji asfaltowej modyfikowanej polimerami, w ilości 1,0–1,5 kg/m<sup>2</sup>. Wyrównanie nawierzchni betonowej wykonano frezarką planimetryczną, która pozwalała otrzymać wyrównaną powierzchnię w nawiązaniu do linki niwelacyjnej. Następnie na nią układano warstwę przeciwspekaniową SAMI o grubości 2 cm (rys. 9) i warstwę wyrównawczą o grubości
