# Metoda rubblizingu w przebudowie drogi o nawierzchni betonowej – studium przypadku

## Rubblizing Technique for Concrete Pavement Reconstruction – Case Study

**Abstract:** This article presents a case study of the reconstruction of provincial road DW142, in which the rubblizing technique – crushing concrete slabs in situ and reusing the material as a base for new asphalt layers – was applied. A key factor in the decision-making process for adopting this method was the evaluation of the coefficient of interaction between concrete slabs ( $k$ ), whose low values indicated a lack of structural cooperation and the necessity of rubblizing. The procedure for selecting the operating parameters of the multi-head breaker (MHB) on a trial section, the execution process, and the quality control measures are described in detail. After more than ten years of service, the road exhibits excellent performance with no reflective cracking, rutting, or structural damage. The results confirm the suitability of rubblizing technology under Polish conditions as an effective and cost-efficient solution for the reconstruction of concrete pavements.

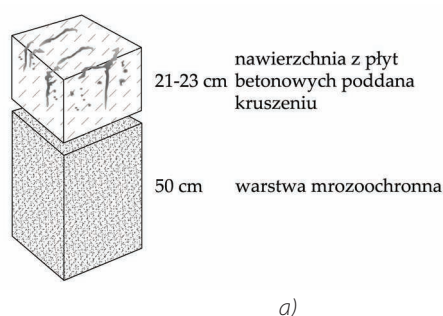
6. Porównanie konstrukcji nawierzchni na DW142: a) stara konstrukcja nawierzchni betonowej; b) nowa konstrukcja nawierzchni (opracowanie autorów na podstawie [8])

szonych płyt betonowych zaprojektowano warstwy z mieszanek mineralno-asfaltowych o łącznej grubości 16 cm. Zaprojektowana konstrukcja charakteryzowała się trwałością zmęczeniową na poziomie 16 mln osi równoważnych osi standardowych 100 kN [8]. Układ warstw nawierzchni przedstawiono na rys. 6.

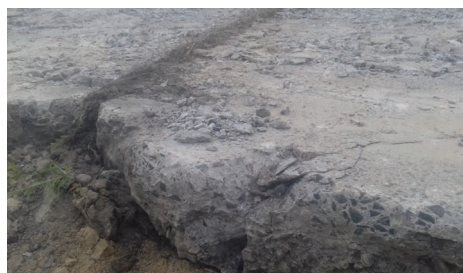
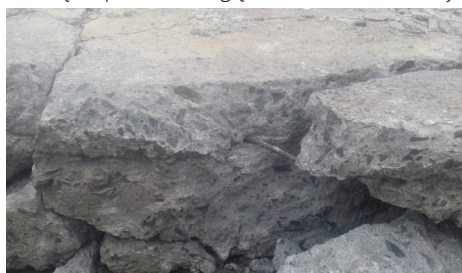
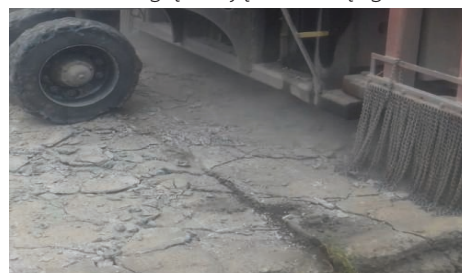
**8.** Różne wymiary pokruszonych brył na odcinku próbnym: a) największe; b) średnie; c) najmniejsze

Biorąc pod uwagę długość dwudziestokilometrowego odcinka remontowanej drogi i grubość starych płyt betonowych ok. 22 cm [8], to przed przystąpieniem do zasadniczego kruszenia wykonano odcinek próbny, celem wyboru odpowiedniej energii łamania, która decydowała o stopniu pokruszenia płyt betonowych (rys. 7 i 8).

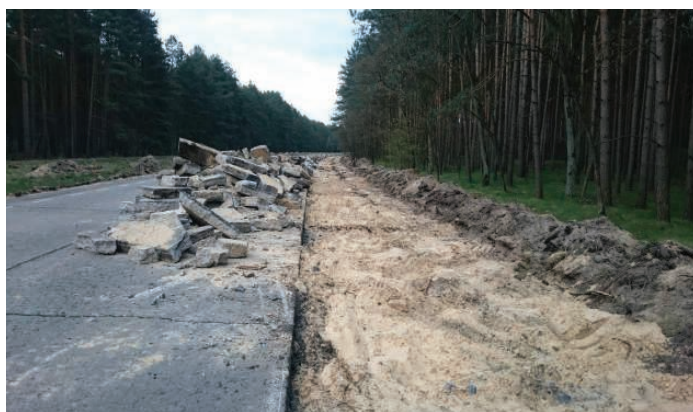
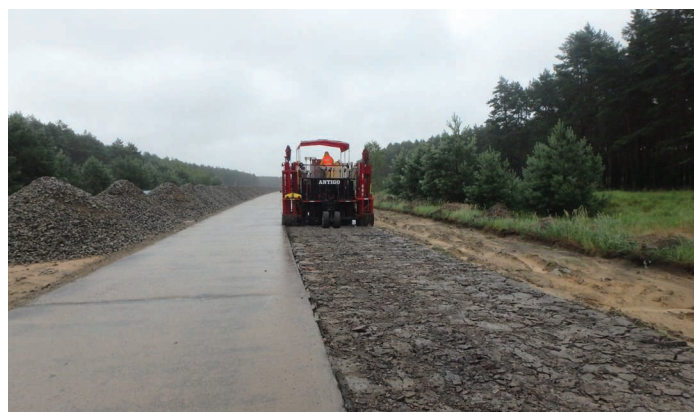
**9.** Etapy składowania rozebranej nawierzchni z opaski i pasa awaryjnego: a) składowanie pokruszonej nawierzchni z pasa awaryjnego; b) składowanie na pasie dzielącym kruszywa o uziarnieniu 0/31,5 po kruszeniu w kruszarkach stacjonarnych

starej nawierzchni zastosowano dwie metody wykorzystania starych warstw nawierzchni betonowej. Nawierzchnię z pasa awaryjnego i opaski wstępnie pokruszono na miejscu (rys. 9), a następnie rozdrobniono w kruszarce stacjo-  
narnej do frakcji 0/31,5. Z pozyskanego w ten sposób kruszywa na części drogi wykonano dodatkową 10 cm warstwę podbudowy na skruszonej nawierzchni metodą rubblizingu. Warstwa ta była rozkładana przy użyciu rozścielacza do MMA. Uwzględniając różnicę grubości

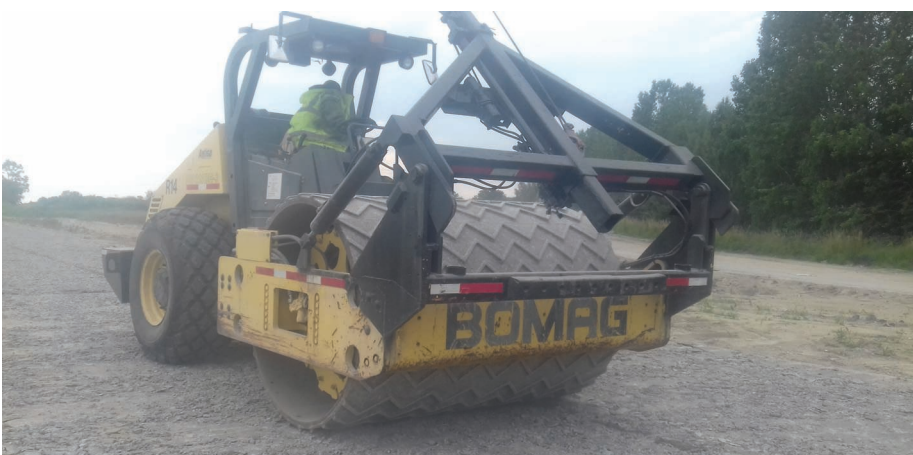
10. Walec wibracyjny z wzorem na wale w kształcie litery „Z”

wibracyjnym zapewniało dodatkowo lepsze klinowanie rozkruszonych brył, zwłaszcza w górnej części kruszonej płyty betonowej (rys. 11). Biorąc pod uwagę uzyskany stan kruszenia płyty betonowej po przejeździe łamacza MHB na drodze DW142 wykonano dwa przejazdy walcem wibracyjnym z wzorem w kształcie litery „Z”.

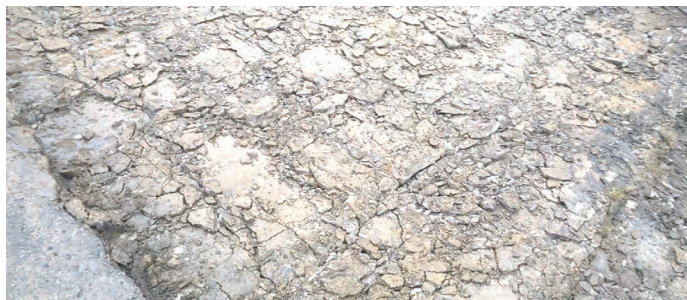
11. Powierzchnia pokruszonych płyt betonowych po przejeździe łamacza MBH

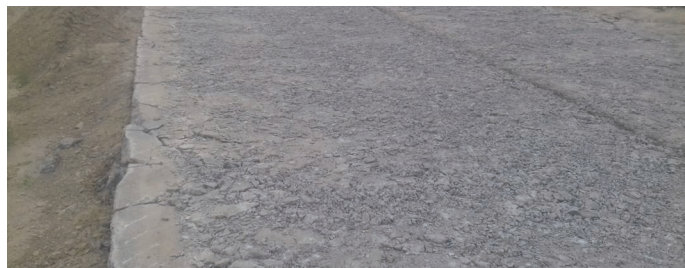
12. Ostatecznie rozdrobiona i zagęszczona powierzchnia po dwukrotnym przejściu walca wibracyjnego

W wyniku przyjętej technologii kruszenia i wałowania dwoma rodzajami walców otrzymano ujednolicone podłoże i podbudowę podatną (rys. 12), na której możliwe było ułożenie warstw asfaltowych o łącznej grubości 16 cm [8]. Ważne było również to, że w efekcie kruszenia płyt betonowych zmieniono rodzaj nawierzchni ze sztywnej na podatną. Uwzględniając powyższe w projekcie nowej konstrukcji nawierzchni grubość zwrócono szczególną uwagę na pierwszą warstwę MMA, układaną na kruszonych płytach [3, 8]. Powinna ona mieć wystarczającą grubość, by odpowiednio pokryć kruszywową podbudowę i w zależności od przyjętej dalszej technologii i organizacji ruchu przenieść tymczasowy ruch do czasu ułożenia kolejnych warstw [3].

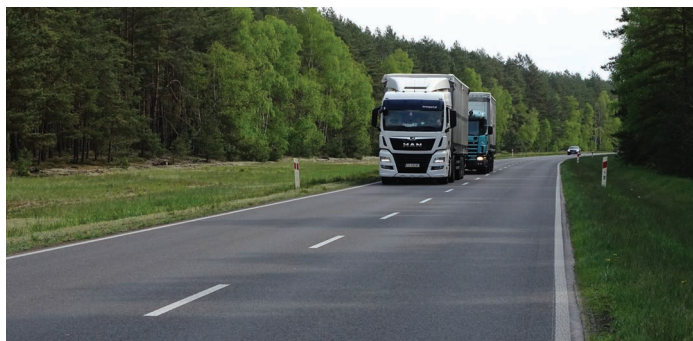
13. Stan obecny nawierzchni po ponad 10 letniej eksploatacji: a) widok ogólny DW102; b) stan nawierzchni

Po upływie ponad dekady od zakończenia przebudowy, nawierzchni zastosowana na drodze wojewódzkiej DW142 wykazuje bardzo dobrą trwałość eksploatacyjną. Na całej długości remontowanego odcinka brak jest spękań odbitych, deformacji trwałych oraz kolein (rys. 13). Nawierzchnia zachowała wysoką równość podłużną i poprzeczną, a odwodnienie funkcjonuje prawidłowo. Weryfikacja stanu technicznego wykonana w 2025 roku nie wykazała konieczności przeprowadzania żadnych zabiegów utrzymaniowych ani wzmacniających. Stan drogi oceniono, jako bardzo dobry, co potwierdza skuteczność zastosowanej technologii rubblizingu oraz poprawność przyjętych rozwiązań projektowych i wykonawczych.
