# Ocena uszkodzeń studni i wpustów ulicznych w Gdańsku

Marek Pszczoła, Roman Edel, Estera Górecka, Ilona Papkow

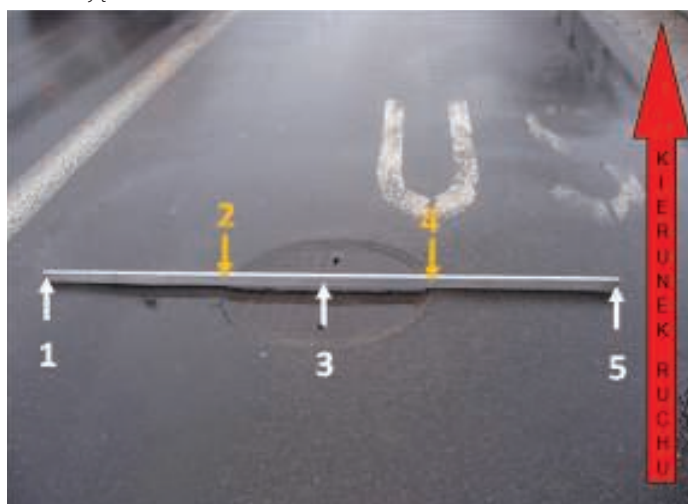
4. Sposób pomiaru deformacji studni – położenie A

Zgodnie z zapisami specyfikacji [1] regulację pionową uszkodzonej studni kanalizacji deszczowej lub sanitarnej należy wykonać, gdy wynik pomiaru co najmniej jednego z punktów nr 2, 4, 7 lub 9 (na rys. 4 i 5 zaznaczone kolorem żółtym) wyniesie powyżej 10 mm.
