Badania kształtu przekroju krzyżownic tramwajowych

Examination of the cross-section shape of tram frogs

Streszczenie: W artykule odniesiono się do problemu jakim są przypadki wykolejeń tramwajów podczas przejazdu przez krzyżownice rozjazdów. Przedstawiono odmienną konstrukcyjną krzyżownic tramwajowych w stosunku do kolejowych. Zdefiniowano przyczyny zjawiska jakim jest bagatelizowanie potrzeby monitorowania zużycia krzyżownic tramwajowych. Dokonano przeglądu krajowych przepisów regulujących projektowanie, budowę i utrzymanie krzyżownic tramwajowych oraz porównano je z analogicznymi przepisami dotyczącymi infrastruktury kolejowej. Przeprowadzono przegląd stosowanych metod pomiaru i urządzeń pomiarowych w zakresie analizy zużycia elementów stalowych nawierzchni szynowych, ze szczególnym naciskiem na najnowsze technologie. Zaprezentowano trzy wybrane przykłady przeprowadzonych badań krzyżownic tramwajowych, różniące się zastosowanym sprzętem pomiarowym. W podsumowaniu sformułowano wnioski z przeprowadzonych badań i analiz.

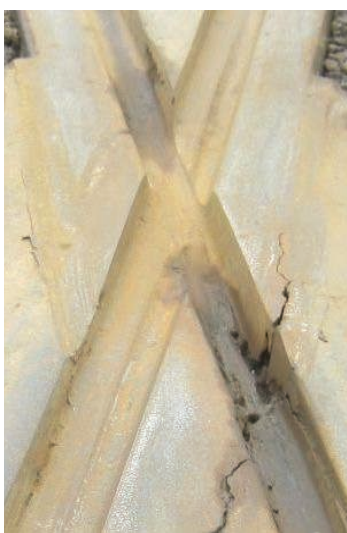
8. Widok rzeczywisty (z lewej) i cyfrowy bliźniak (z prawej) krzyżownicy tramwajowej [11]

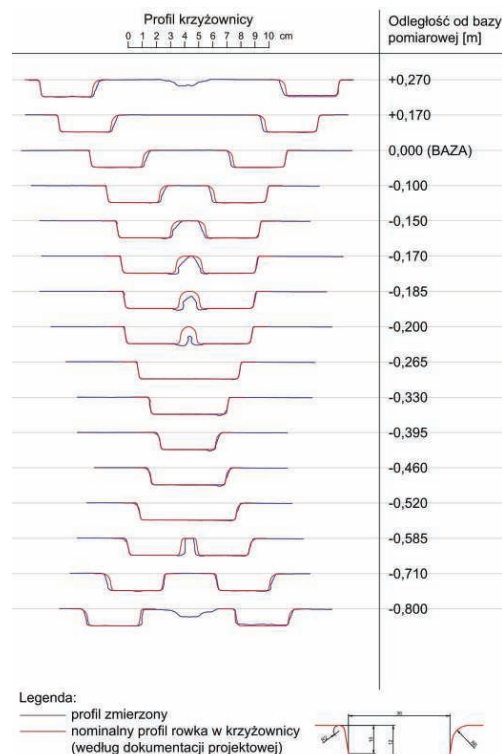
6. Pomiary kształtu przekroju poprzecznego krzyżownicy tramwajowej profilomierzem mechaniczno-elektronicznym (opracował Adam Hylński) [7]

wewnętrzne - w dziób krzyżownicy uderzało zewnętrzne koło pierwszej osi wózka, natomiast podczas wjazdów na tory zewnętrzne - w dziób krzyżownicy uderzało tym razem wewnętrzne koło drugiej osi wózka. Wykonane podczas badań pomiary kształtu przekroju krzyżownic tramwajowych i kierownic (rys. 6), pozwoliły na przeprowadzenie prostych symulacji graficznych przejazdu kół tramwaju właśnie przez te krzyżownice i kierownice (rys. 7). Dzięki przeprowadzonym pomiarom, jako główną przyczynę zaistniałych problemów uznano niewłaściwe ukształtowanie

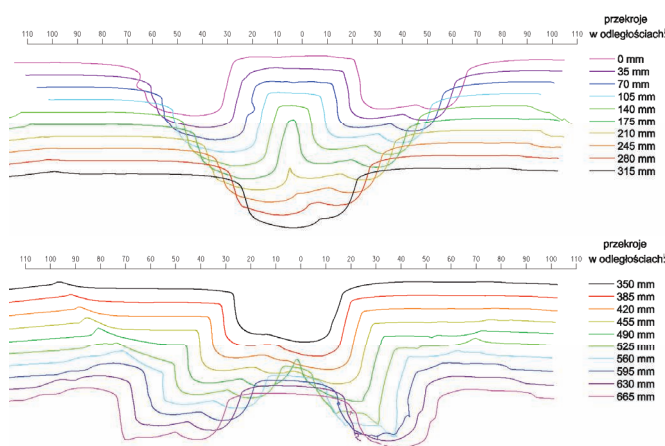
9. Wykres kaskadowy wygenerowanych przekrojów poprzecznych przez krzyżownicę [11]
