# Nawierzchnie ścieżek rowerowych - - asfalt versus betonowa galanteria drogowa

Grzegorz Śmirtka, Dominika Kaczmarek Kalisz

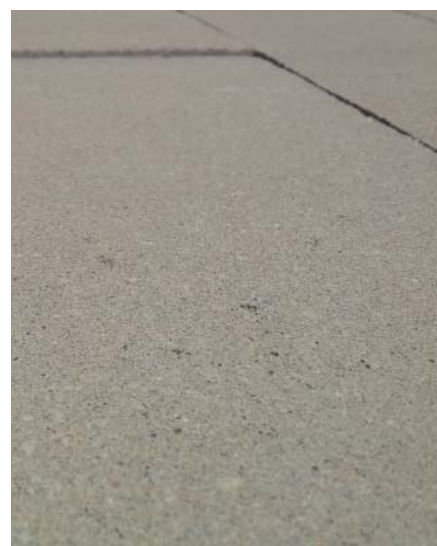
1. Wygląd nawierzchni z betonu wibroprasowanego

„Szorstkość” nawierzchni z asfaltobetonu, podobnie jak i z betonu, zależy - od składu mieszanek, a dokładniej pisząc stosu okruszowego użytego kruszywa. Im kruszywo jest grubsze tym tarcie o gotową powierzchnię jest większe. W przypadku betonowych prefabrykatów drogowych do wierzchniej warstwy ścierniczej stosuje się kruszywo o uziarnieniu maksymalnie 4 mm, co gwarantuje estetyczny wygląd - fotografia nr 1.

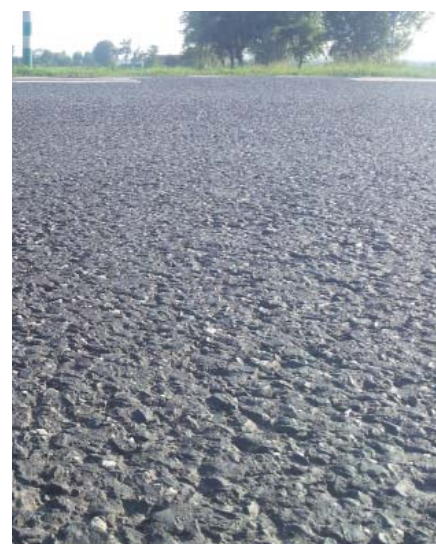
2. Wygląd nawierzchni z asfaltobetonu

letnich. Nowe mieszanki, stosowane obecnie na polskich drogach, zaprojektowane jako odporne na koleinowanie, charakteryzują się dużą zawartością frakcji 8/11 (zazwyczaj bazaltowej), która jednakże znacznie zwiększa chropowatość nawierzchni – fotografia nr 2.

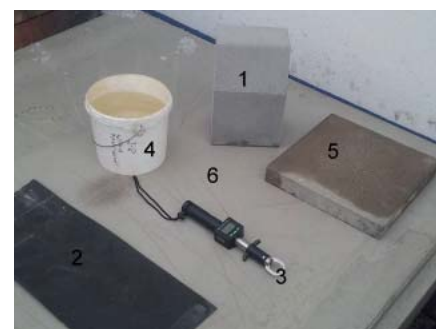
3. Stanowisko do badań szacowania odporności na poślizg nawierzchni betonowej

Samo badanie polegało na ułożeniu stałego obciążenia (w postaci fragmentu krawężnika o wadze 20 kg - oznaczenie nr 1 na fot. 3 i znanym polu podstawy powierzchni docisku) na pasku z gumy o twardości około 500 Shore'a (2).

Całość zamocowano do wagi cyfrowej (3), a następnie analogowej celem sprawdzenia wagi, poprzez którą wymuszano ruch. W trakcie jednostajnego przesuwu kontro-

lowano średnią wielkość siły w kg, potrzebnej do przesunięcia próbki po 3 typach nawierzchni (4, 5, 6) w 2 odmianach – suchej i wilgotnej na długości około 0,5 m. Wyniki badań wykazały, iż najmniejszą siłę, a tym samym tarcie, zanotowano na mokrej nawierzchni asfaltowej, dla której celem odniesienia dla reszty wyników, przyjęto wartość 100%. Pozostałe wielkości tarcia oszacowano na odpowiednio:

- sucha nawierzchnia z betonu wibroprasowanego – 182 %,
- mokra nawierzchnia z betonu wibroprasowanego – 159 %,
- sucha nawierzchnia z betonu samozagęszczalnego – 124 %,
- mokra nawierzchnia z betonu samozagęszczalnego – 112 %,
- sucha nawierzchnia asfaltowa – 112 %.

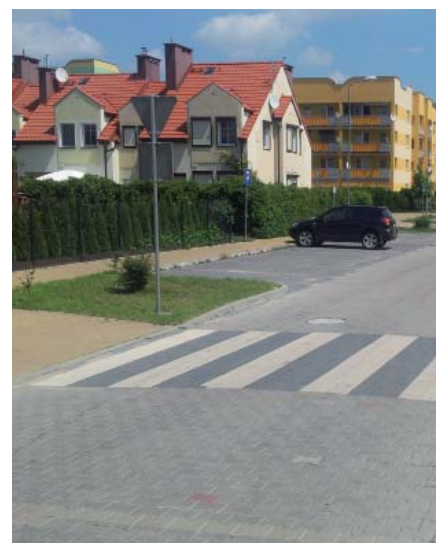
4. Sposób znakowania poziomego na betonowych nawierzchniach z kostki wibroprasowanej

Kolejnym dodatkowym argumentem na korzyść nawierzchni z betonowych wyrobów prefabrykowanych jest możliwość ich poziomego oznakowania, niewpływającego na współczynnik tarcia nawierzchni, poprzez stosowanie kostek lub płytek w innej barwie - fotografia 4.

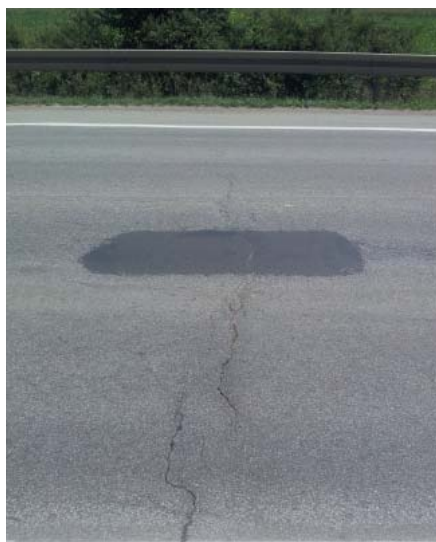
5. Widok typowego uszkodzenia (pęknięcia) nawierzchni asfaltobetonowej

W okresach zimowych, niedylatowane nawierzchnie asfaltowe doznają uszkodzeń, spowodowanych nadmiernym skurczem termicznym, co dodatkowo wpływa na ich końcową trwałość i mniejszy komfort z korzystania – fotografia 5.

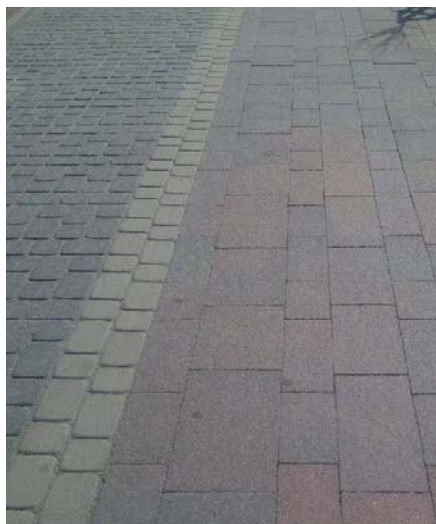
6. Widok ścieżki rowerowej z nawierzchnią, z betonowej fotokatalitycznej kostki brukowej produkcji ZPB Kaczmarek ułożonej w Zielonej Górze

Kraje Europy Zachodniej, fotokatalityczne nawierzchnie betonowe stosują w szczególności w okolicach szkół, przedszkoli oraz miejsc, w których przebywają dzieci, tj. przyszłość każdego społeczeństwa [13]. Gwarantuje to poprawę stanu środowiska naturalnego, co bezpośrednio wpływa na zdrowie lokalnej społeczności. Polskim wzorcem wykorzystania tego rodzaju technologii jest budowa między innymi ścieżki rowerowej w Zielonej Górze, na której nawierzchnię dla rowerzystów wykonano z elementów niefazowanych, a sąsiedni ciąg pieszy w innej kolorystyce z kostek fazowanych – fotografia nr 6.

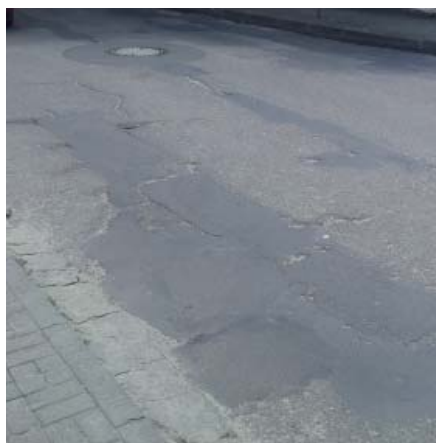
7. Typowe postępujące uszkodzenia nawierzchni asfaltobetonowej

Jako jedną z ważniejszych zalet powierzchni z betonowych kostek lub płytek brukowych należy przedstawić, dzięki modułowej budowie nawierzchni, możliwość dowolnego rozebrania jej fragmentów, celem wymiany instalacji przebiegających w konstrukcji ciągu, naprawy usterek spowodowanych nadmiernym osiadaniem podbudowy, bądź mechanicznym zniszczeniem poszczególnych elementów. Po wykonaniu niezbędnych prac przez wykwalifikowanych brukarzy umiejscowienie remontowanego fragmentu nawierzchni będzie trudne do zlokalizowania. W przypadku naprawiania nawierzchni na spoiwie asfaltowym, miejsca styków z dotychczasową nawierzchnią, należy powierzchniowo zabezpieczyć lepiszczami, które nie wnikają w przekrój nawierzchni. Z czasem prowadzi to do efektu domina, tzn. uszkodzeniom ulegają większe sąsiadujące powierzchnie – fotografia 7.
