# Akustyczna specyfika stalowych mostów kolejowych

## The acoustic specificity of steel railway bridges

**Lucjan Janas**

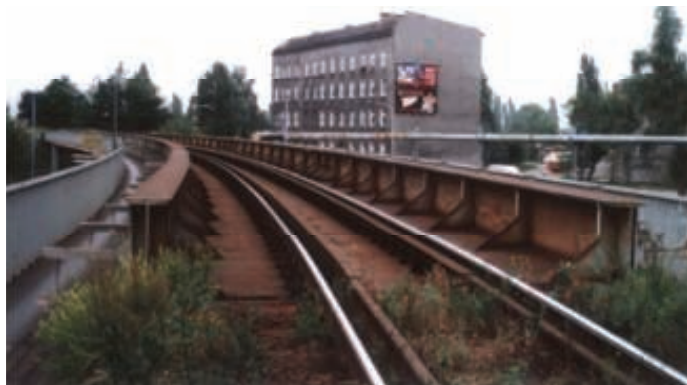
1. Wiadukt blachownicowy z pomostem stalowym bez podsypki

Jednym z analizowanych obiektów był 4-przęsłowy stalowy wiadukt o długości 84.4 m i schemacie statycznym belki ciągłej (rys. 1). Dźwigary główne wiaduktu to dwie blachownice o wysokości środka 1.38 m w rozstawie 4.4 m. Pomost wiaduktu został wykonany z blachy stalowej wzmocnionej

poprzecznkami i podłużnicami. Szyny były mocowane bezpośrednio do konstrukcji stalowej. Na zewnątrz dźwigarów zaprojektowano chodniki służbowe, również z blach stalowych. Obiekt został usytuowany w łuku poziomym o małym promieniu równym 250 m. Tor na obiekcie i poza nim był bezстыkowy. Oględziny obiektu wykazały jego niezadowalający stan. Głównym problemem był brak wibroizolacji między szynami a pomostem (uległa całkowitemu uszkodzeniu) oraz nieprawidłowa krzywizna toru. Obok wiaduktu, w odległości ok. 25 m znajdował się wielorodzinny budynek mieszkalny, którego mieszkańcy skarżyli się nadmierny hałas.

Obiekt był przeznaczony tylko dla ruchu pociągów towarowych i niepożądane dźwięki powstawały mimo niewielkiej, dopuszczalnej prędkości przejazdu tj. 30 km/h. Poziomy dźwięku zarejestrowane w czasie trzech przejazdów przedstawiono w tab. 1.

Hałas obok wiaduktu sięgał niemal 89 dB(A) i był większy o ponad 15 dB od hałasu występującego obok toru poza wiaduktem. Hałas pod wiaduktem był większy nawet o ok. 18 dB od hałasu obok toru.

Przyczyną dużego wzrostu hałasu obok wiaduktu były nadmierne drgania blach konstrukcji (płyty pomostu,

chodników, dźwigarów) powodujące emisję dźwięków głównie w zakresie niskich częstotliwości - szczegółowo zagadnienie to omówiono pracy [3]. Duży wpływ na poziomy hałasu obok toru miały dźwięki powstające na styku kół z szynami i głośna praca złącz wagonów wynikająca z ruchu po łuku o małym promieniu.

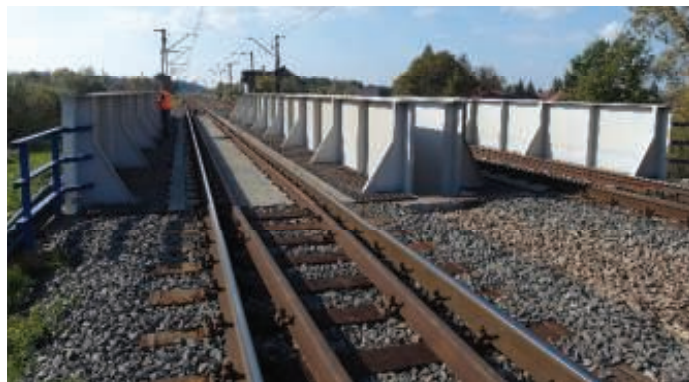
2. Wiadukt blachownicowy z pomostem otwartym - rusztem podłużnicowo -poprzecznicyowym

Kolejnym analizowanym obiektem jest jednoprzęsłowy most blachownicowy, swobodnie podparty, z rusztem poprzecznico-podłużnicowym, czyli tzw. pomostem otwartym (rys. 2). Rozpiętość przęsła wynosi 24.15 m. Szyny zostały zamocowane do drewnianych mostownic przez podkładki PM-60 i przekładki podszynowe typu PKW. Mostownice oparto na podłużnicach. Obiekt w czasie badań był w dobrym stanie technicznym.

Zjawiska akustyczne rejestrowano w czasie przejazdów pociągów osobowych i towarowych – wybrane wyniki wykonanych pomiarów zamieszczono w tab. 2.

Hałas obok mostu był większy o 3.3 do 10.1 dB od hałasu obok toru poza mostem. Hałas pod mostem był więk-

szy nawet o ponad 20 dB od hałasu obok toru. W kilku przypadkach hałas pod mostem przekraczał 100 dB. Główną przyczyną tak dużego hałasu jest rodzaj konstrukcji. Pomost otwarty nie stanowi bariery dla dźwięków powstających na styku kół z szynami. Dodatkowo drgania środników dźwigarów blachownicowych emitują dźwięki w zakresie niskich i średnich częstotliwości. Szczegółowo zagadnienia te omówiono w pracy [1].

Ze względu na prace modernizacyjne prowadzone w czasie badań na linii kolejowej w ciągu której znajdował się obiekt, nie było możliwości zarejestrowania emisji akustycznej w czasie przejazdów z prędkościami większymi niż 70 km/h. Należy się spodziewać, że tego typu konstrukcje, przy większych prędkościach, będą w jeszcze większym stopniu niekorzystnie oddziaływać na środowisko.

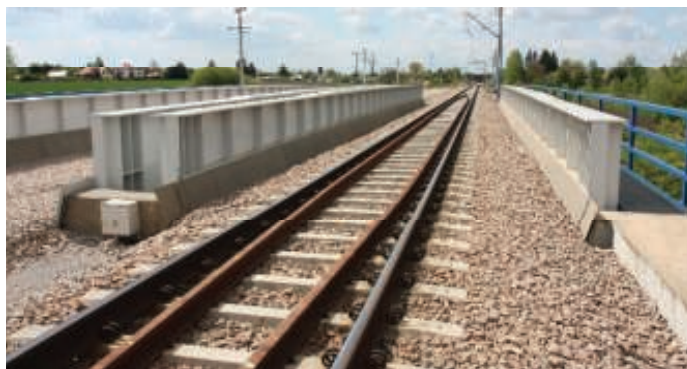
3. Most blachownicowy z pomostem stalowym i torem ułożonym na podsypce

Przykładem często obecnie projektowanych obiektów jest most blachownicowy z pomostem stalowym ortotropowym i torem ułożym na podsypce (rys. 3). Rozpiętość przęsła badanego mostu wynosi 31.68 m, wysokość dźwigarów 2.47 m. Podsypka została ułożona w korycie balastowym wykonanym z uźebrowanej blachy. Obiekt był w bardzo dobrym stanie technicznym, został oddany do użytkowania kilka miesięcy przed wykonaniem badań.

W tab. 3 zestawiono wyniki pomiarów poziomu dźwięku, wykonanych w czasie przejazdów pociągów osobowych i towarowych. Hałas obok mostu nie różni się znacznie od hałasu obu toru poza mostem. W większości przypadków jest nawet nieco mniejszy, co wynika z tłumienia dźwięków powstałych na styku kół z szynami przez dźwigary blachownicowe.

Hałas pod mostem był większy o 4 do 7.8 dB od hałasu obok toru - przyczyną zwiększenia hałasu pod mostem były nadmierne drgania stalowej płyty pomostu.

Ponieważ analizowany obiekt znajdował się stosunkowo nisko nad terenem, dźwięki były tłumione przez

podłoże i nie rozprzestrzeniały się. Należy jednak zwrócić uwagę na fakt, że tego typu konstrukcja zastosowana na terenie zurbanizowanym, np. w estakadzie na wysokich podporach, może być uciążliwa dla otoczenia.

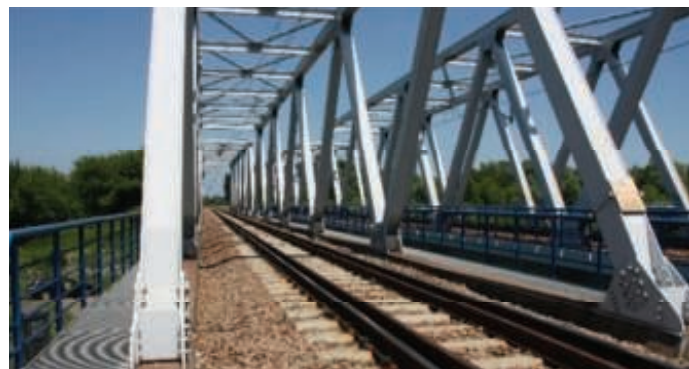
4. Most kratownicowy z pomostem stalowym i torem ułożonym na podsypce

Ostatnim z analizowanych obiektów jest most kratownicowy typu „W” o rozpiętości przęsła równej 49 m, z

pomostem w postaci płyty ortotropowej wzmocnionej poprzecznicami i z torem ułożonym na podsypce (rys. 4). Kratownice mają elementy przekroju skrzynkowym i zostały stężone wiatrownicami. W czasie badań obiekt był w dobrym stanie technicznym.

Wyniki pomiarów poziomu dźwięku zestawiono w tab. 4.

Poziom hałasu obok mostu niewiele różni się od hałasu obok toru poza mostem – maksymalny zarejestrowany wzrost poziomu dźwięku to 3 dB. Pod obiektem hałas był większy o 3.5 do 10 dB od hałasu obok toru. Wzrost wystąpił głównie w zakresie niskich częstotliwości (do 500 Hz) i był spowodowany drganiami stalowej płyty pomostu [2]. Podobnie jak w przypadku mostów blachownicowych z podsypką, obiekty kratownicowe mogą stanowić zagrożenie dla środowiska wówczas, gdy będą usytuowane wysoko nad terenem, na obszarach zurbanizowanych. W tego typu konstrukcjach duże znaczenie ma zastosowanie odpowiedniej wibroizolacji [4].
